Fotoregistrering, boringer Reno Djurs juni 2016

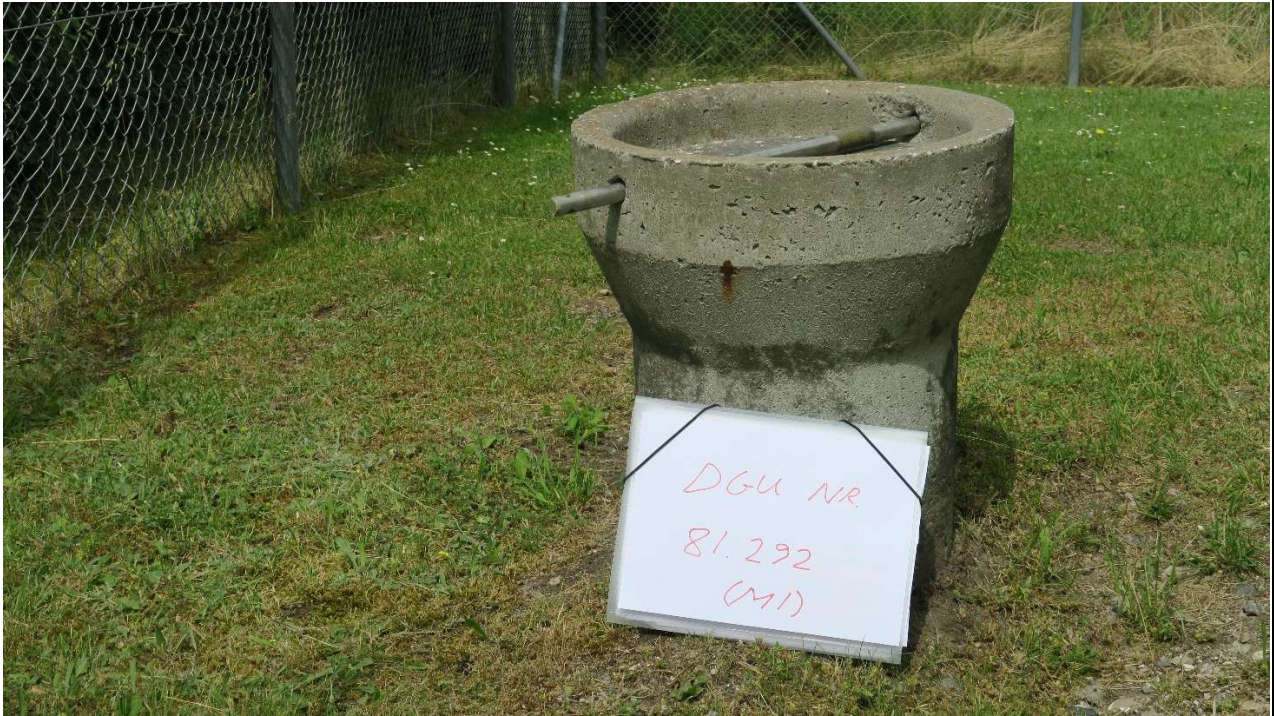
Foto 1: Boring DGU Nr. 81.292 (M1) er placeret nord for hovedindgang til Reno Djurs ved nordvestlige hjørne af hegn.

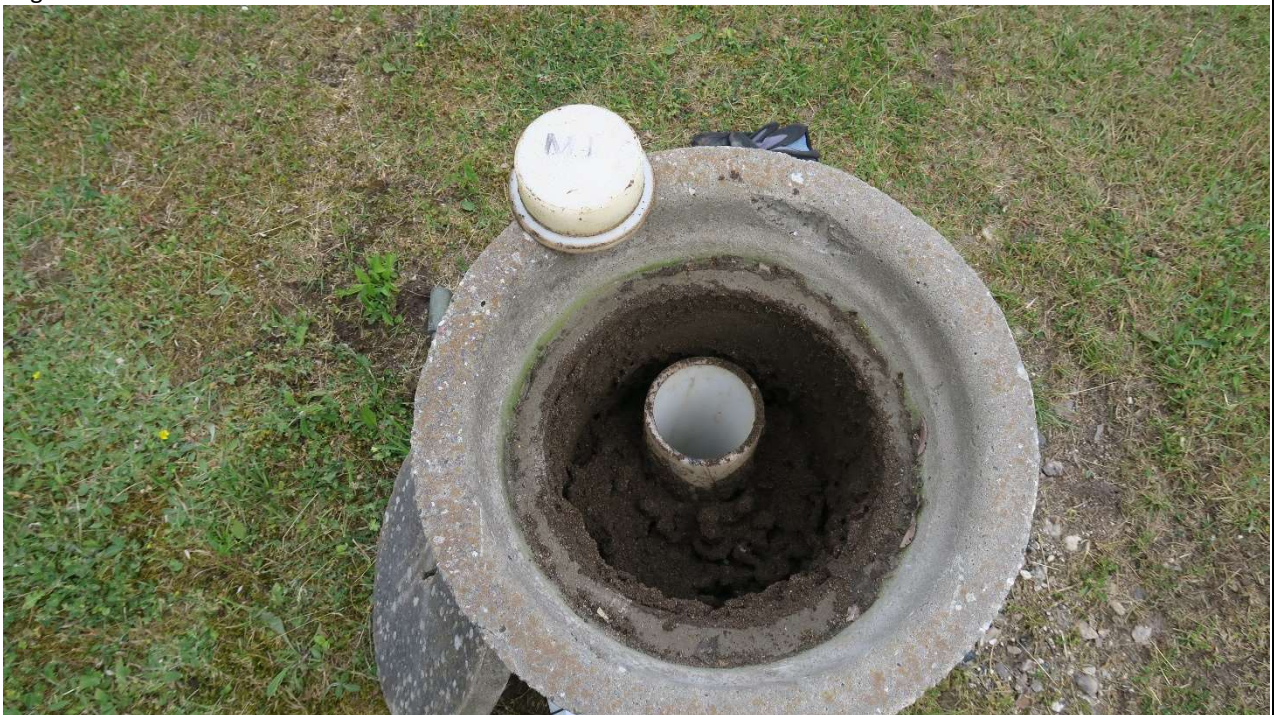
Foto 2: Boring DGU. Nr. 81.292 (M1) er udført i Ø125 filterrør, placeret i et Ø300 mufferrør, med betonglåg og låsestang (uden lås).

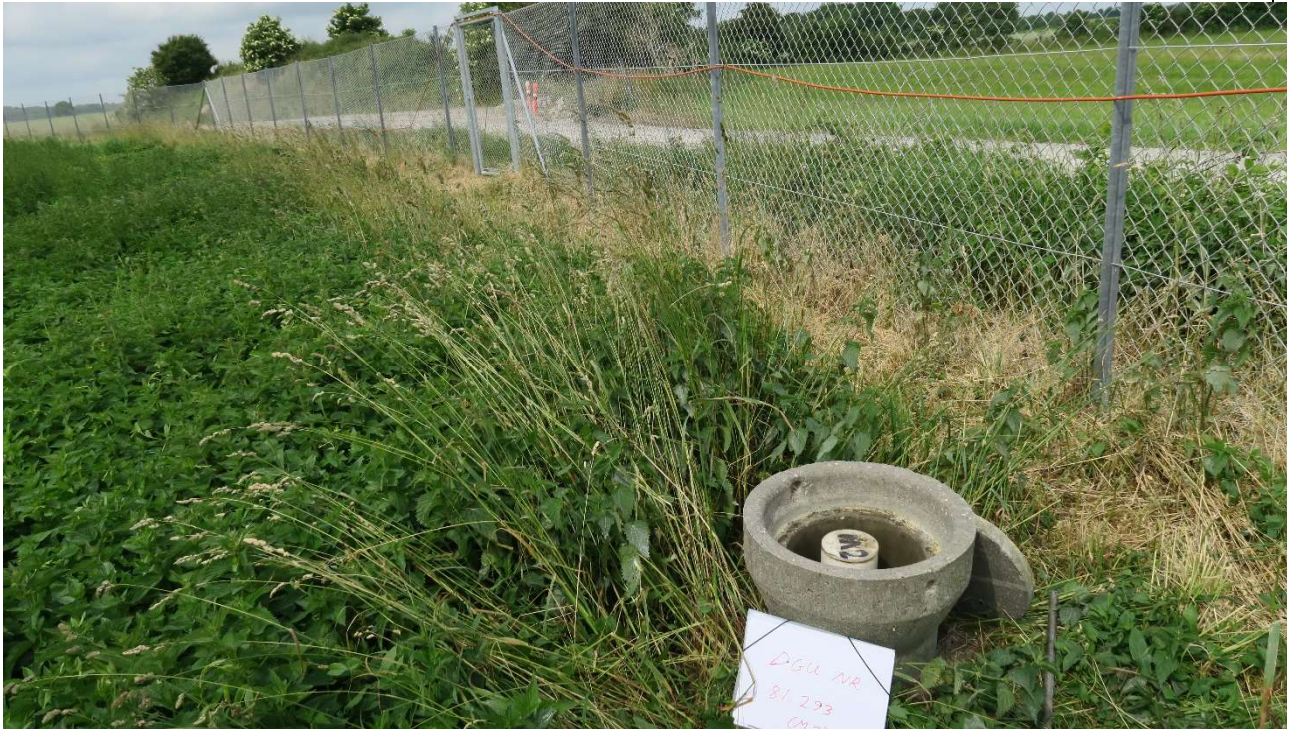
Foto 3: Boring DGU Nr. 81.293 (M2) er placeret tæt ved låge i hegn.

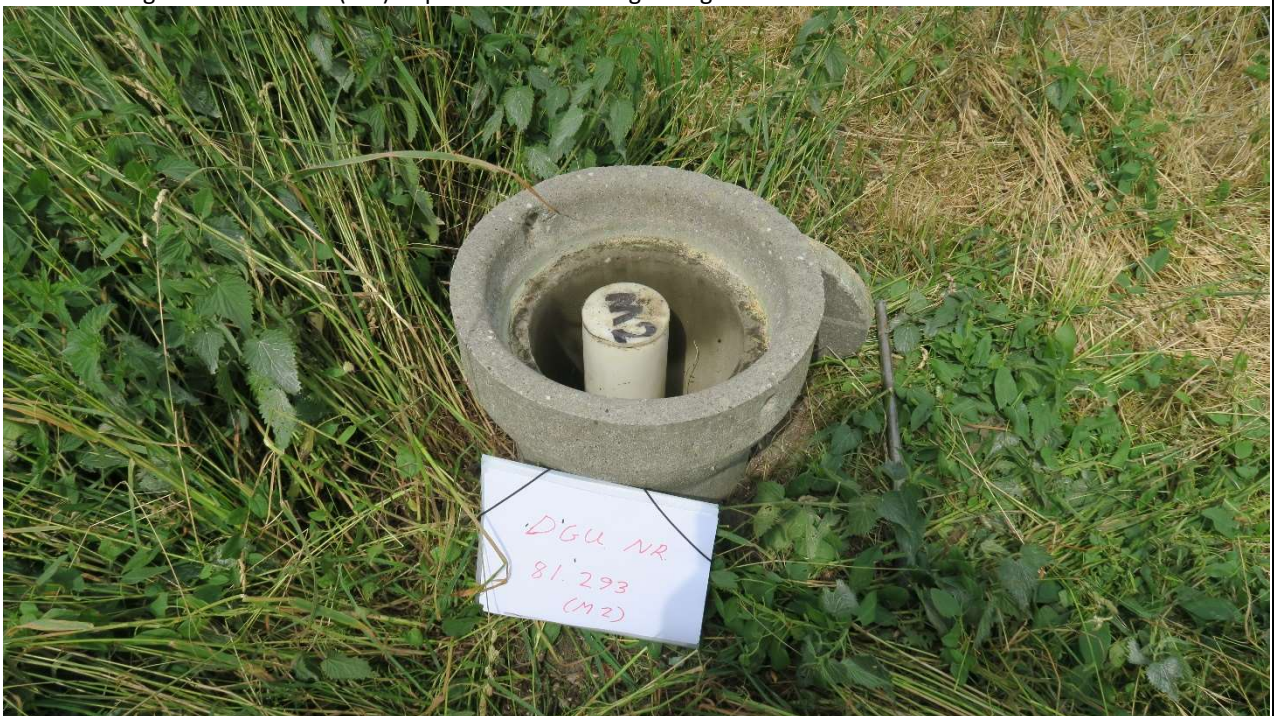
Foto 4: Boring DGU. Nr. 81.293 (M2) er udført i Ø125 filterrør, placeret i et Ø300 mufferrør, med betonglåg og låsestang.

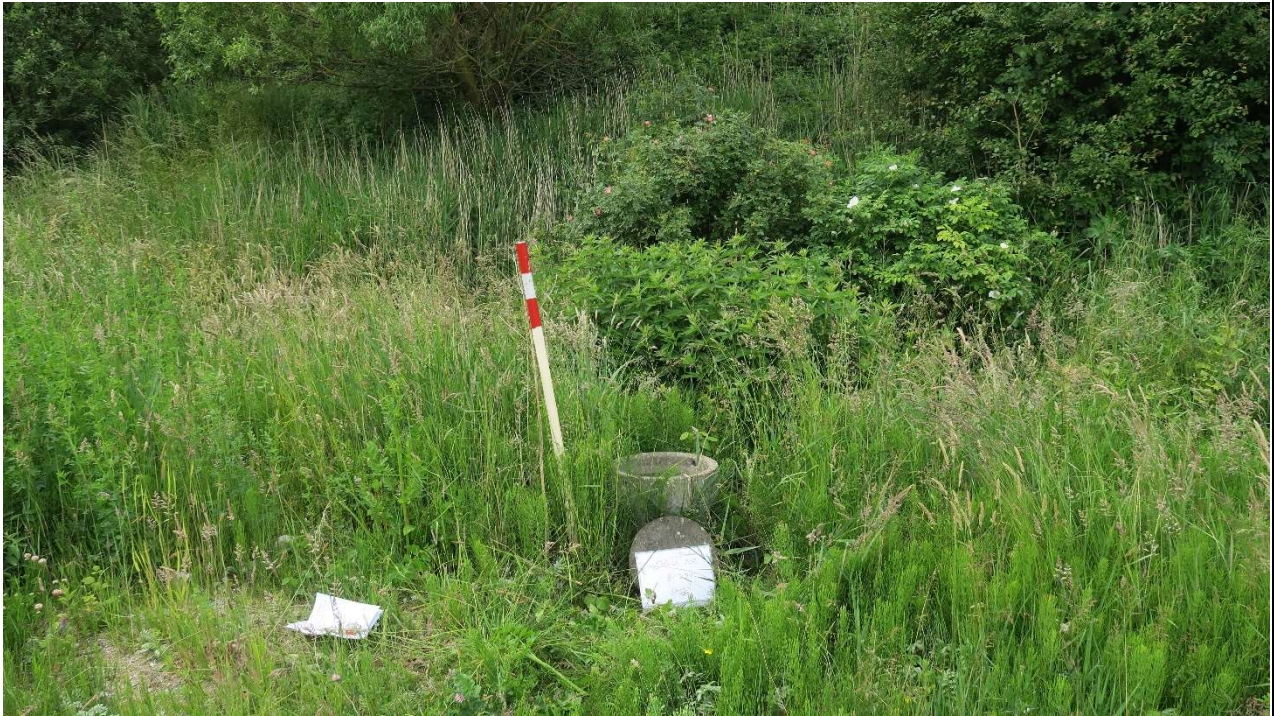
Foto 5: Boring DGU Nr. 81.294 (M3) er placeret nedenfor skråning. Der fører grusvej hen til boring. Markeringsstok markerer boring.

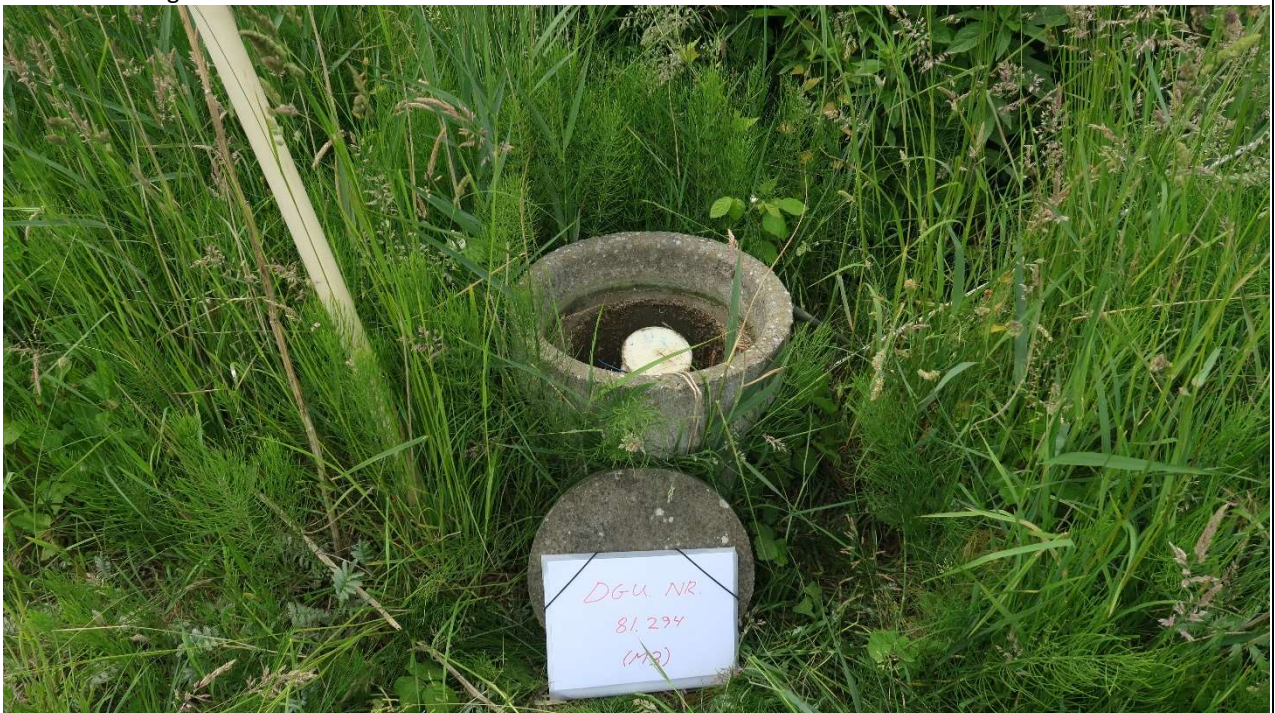
Foto 6: Boring DGU. Nr. 81.294 (M3) er udført i Ø125 filterrør, placeret i et Ø300 mufferrør, med betonlåg og låsestang.

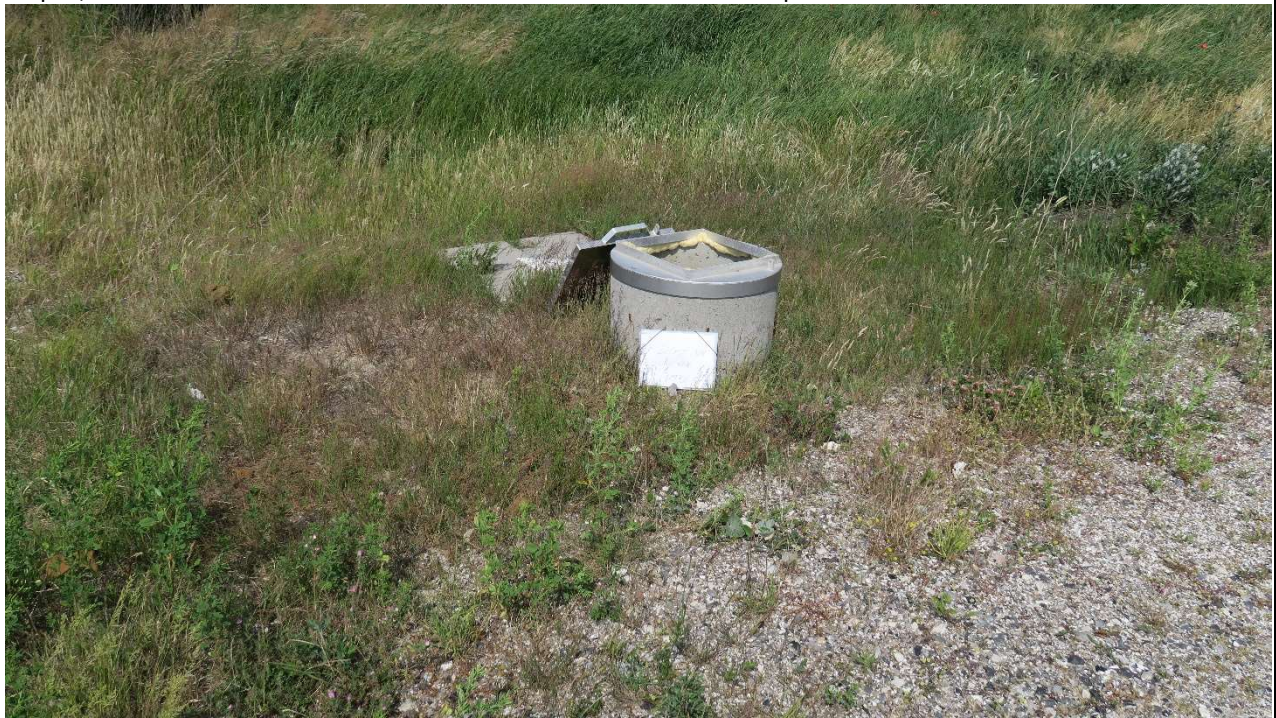
Foto 9: Boring DGU Nr. 81.318 (M7) er placeret ved kørevej ved den sydlige del af etape I. Der fører grusvej hen til boring.

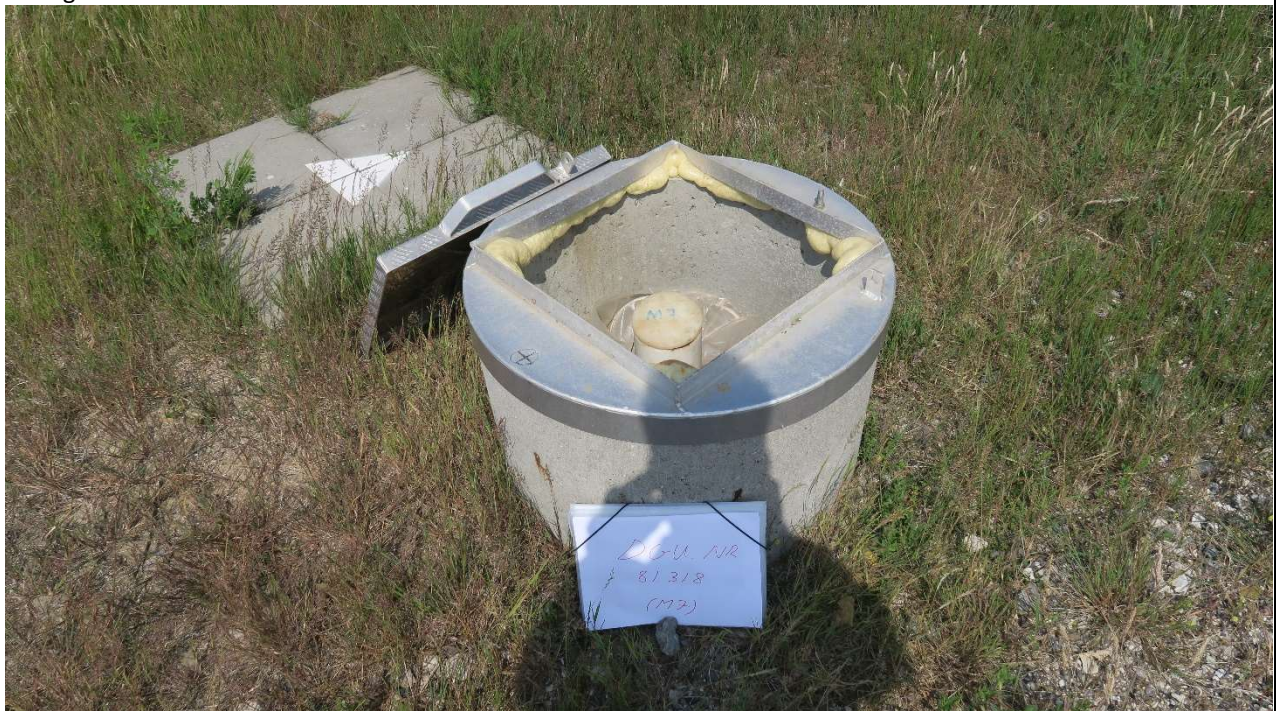
Foto 10: Boring DGU. Nr. 81.318 (M7) er udført i Ø125 filterrør, placeret i et Ø60 betonrør med støbt bund, med 50 cm kvadratisk metallåg.

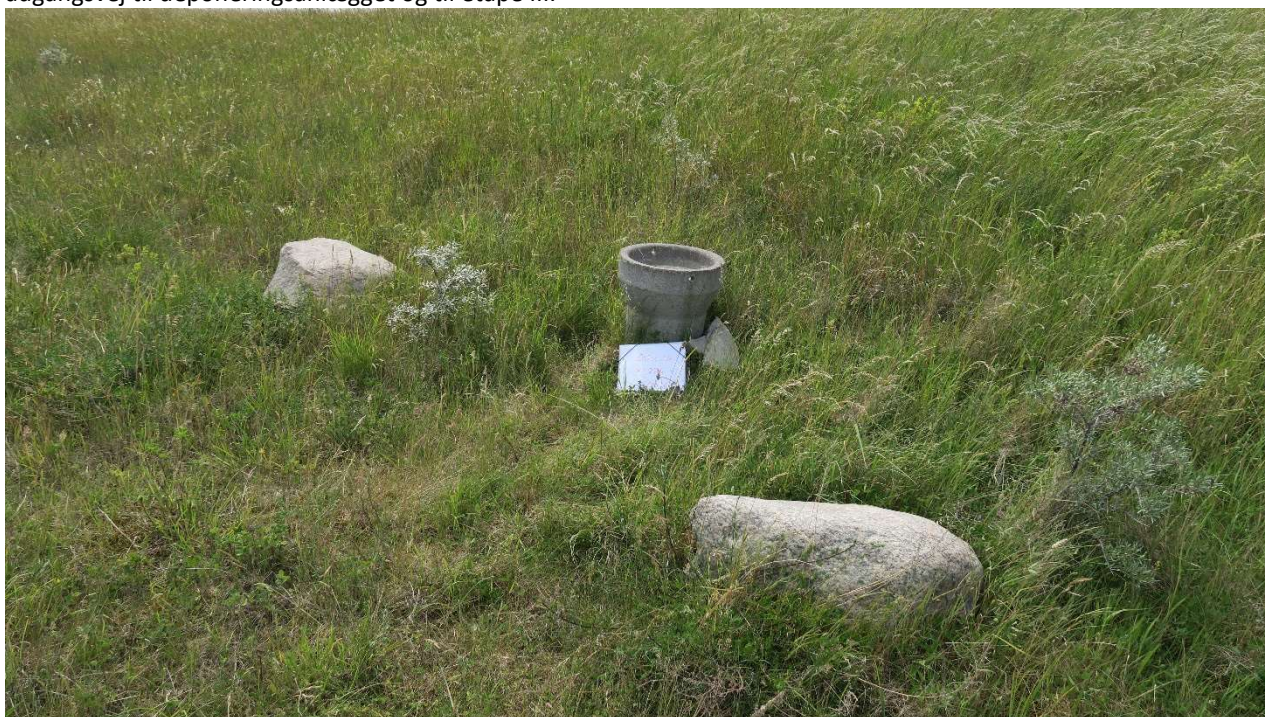
Foto 11: Boring DGU. Nr. 81.295 (M5) er placeret langs den sydlige adgangsvej til anlægget, ca. 200 m udenfor deponianlæggets indhegning

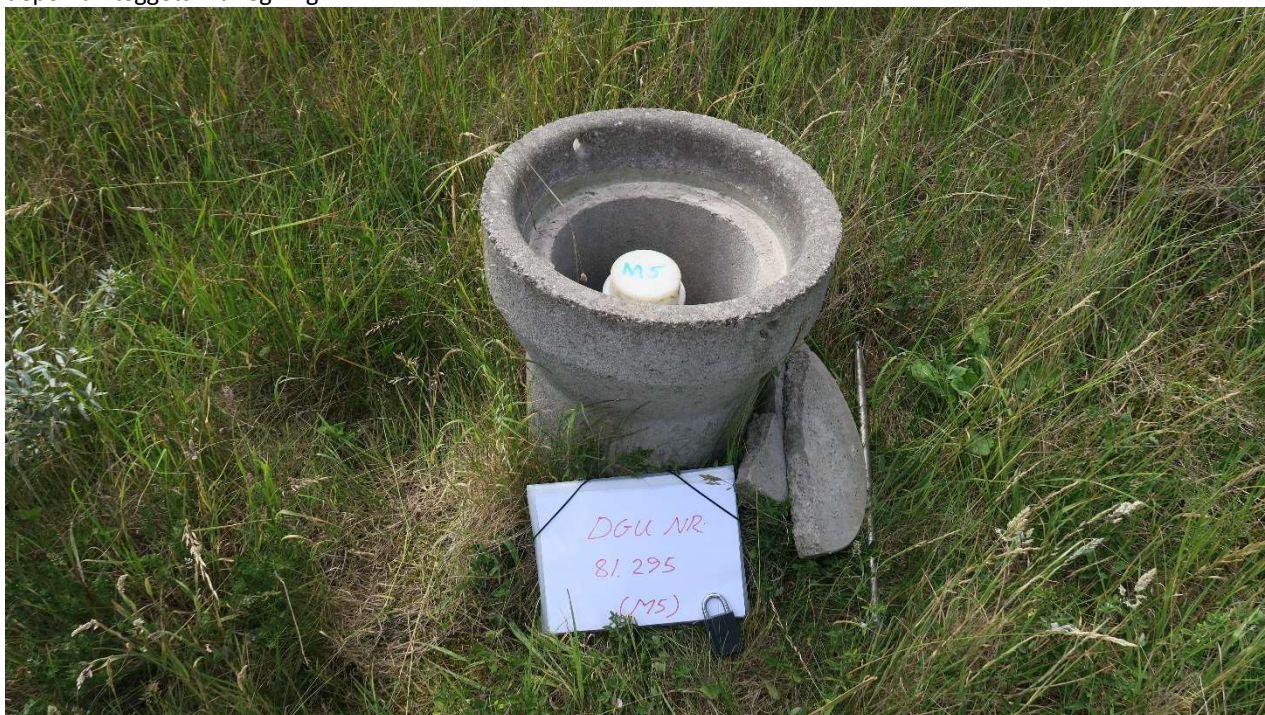
Foto 12: Boring DGU. Nr. 81.295 (M5) er udført i Ø125 filterrør, placeret i et Ø300 mufferrør, med betonlåg og låsestang.

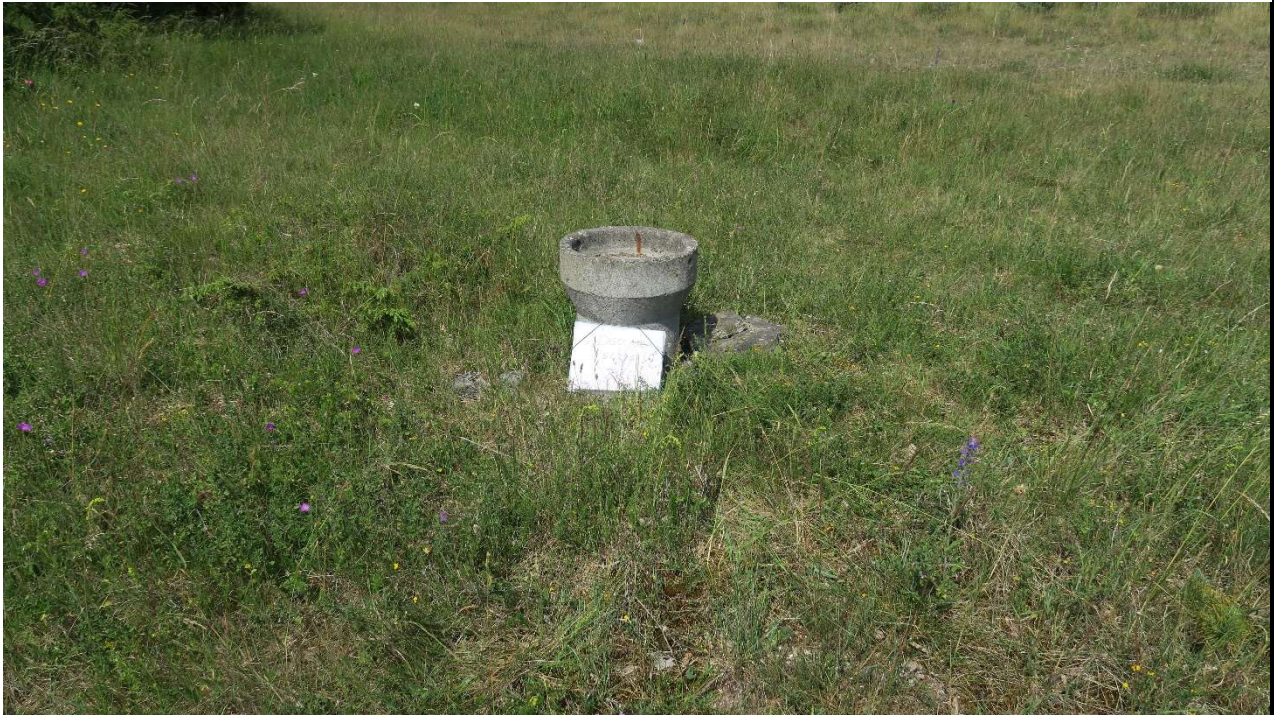
Foto 13: Boring DGU. Nr. 81.296 (M6) er placeret på et mindre plateau. Der er indkørsel fra Nymandsvej.

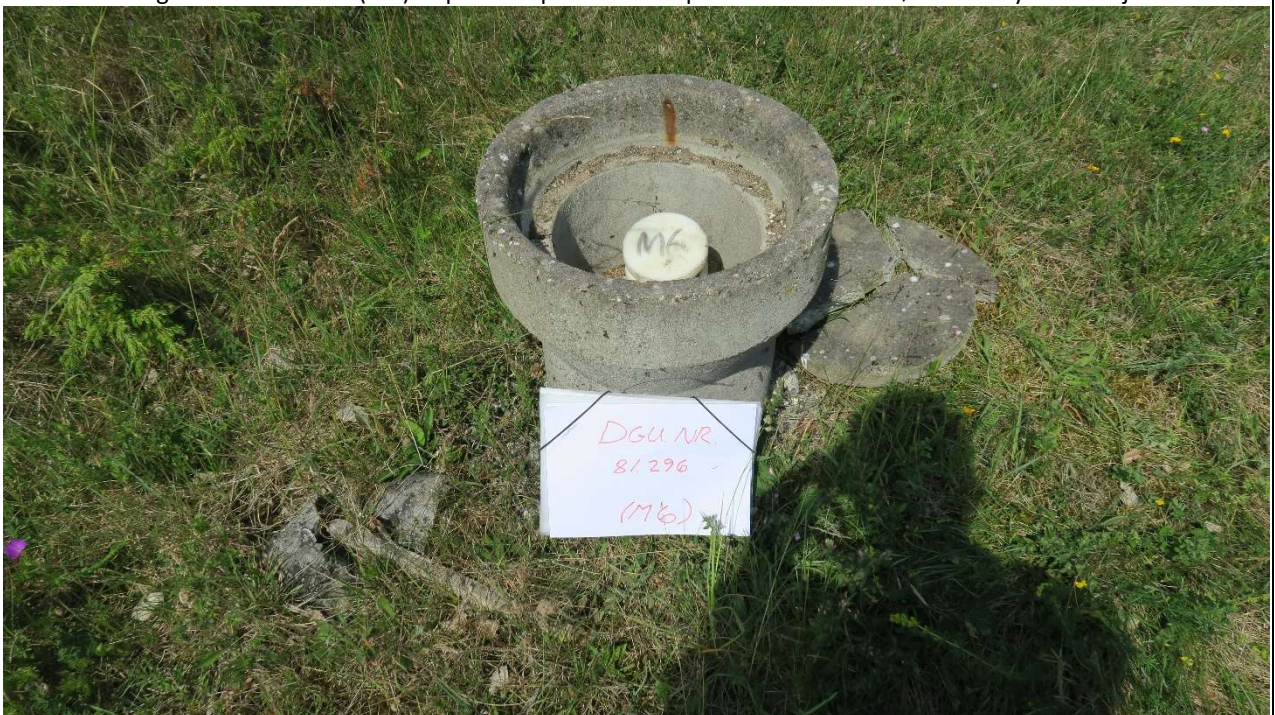
Foto 14: Boring DGU. Nr. 81.296 (M6) er udført i Ø125 filterrør, placeret i et Ø300 mufferrør, med betonlåg og låsestang.

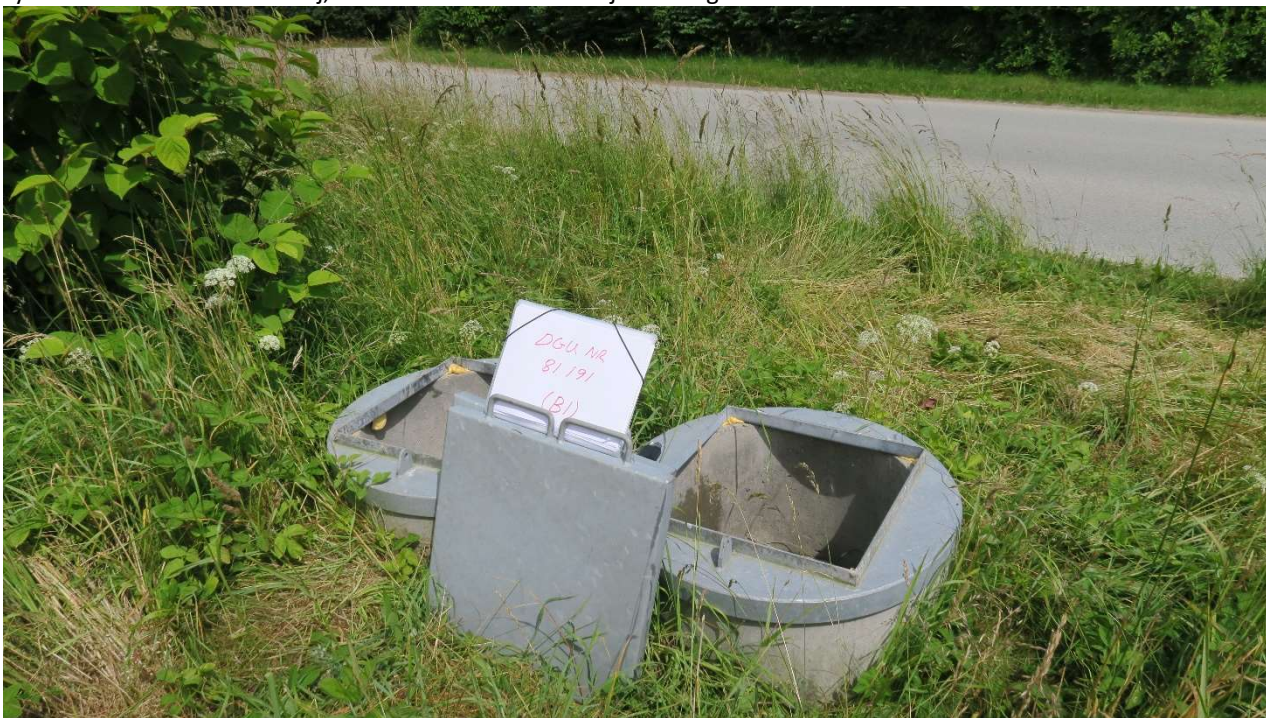
Foto 17: Boring DGU Nr. 81.191 (B1) er placeret ca. 5 m fra asfalteret kørevej (Glatved Strandvej).

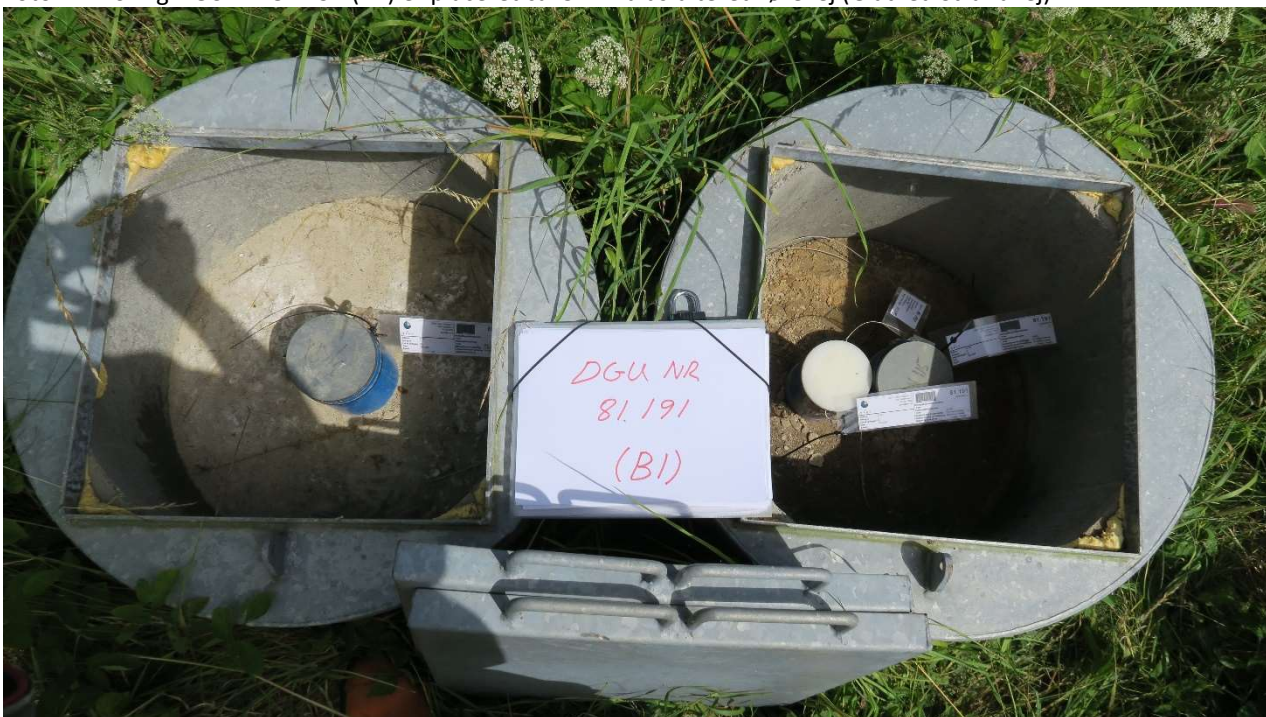
Foto 18: Boring DGU Nr. 81.191 (B1) har 3 indtag, placeret i 2 stk. Ø600 betonrør med støbt bund og 50 cm firkantet galvaniseret låg. Indtag 1 og indtag 2 er Ø125, Indtag 3 er Ø110.

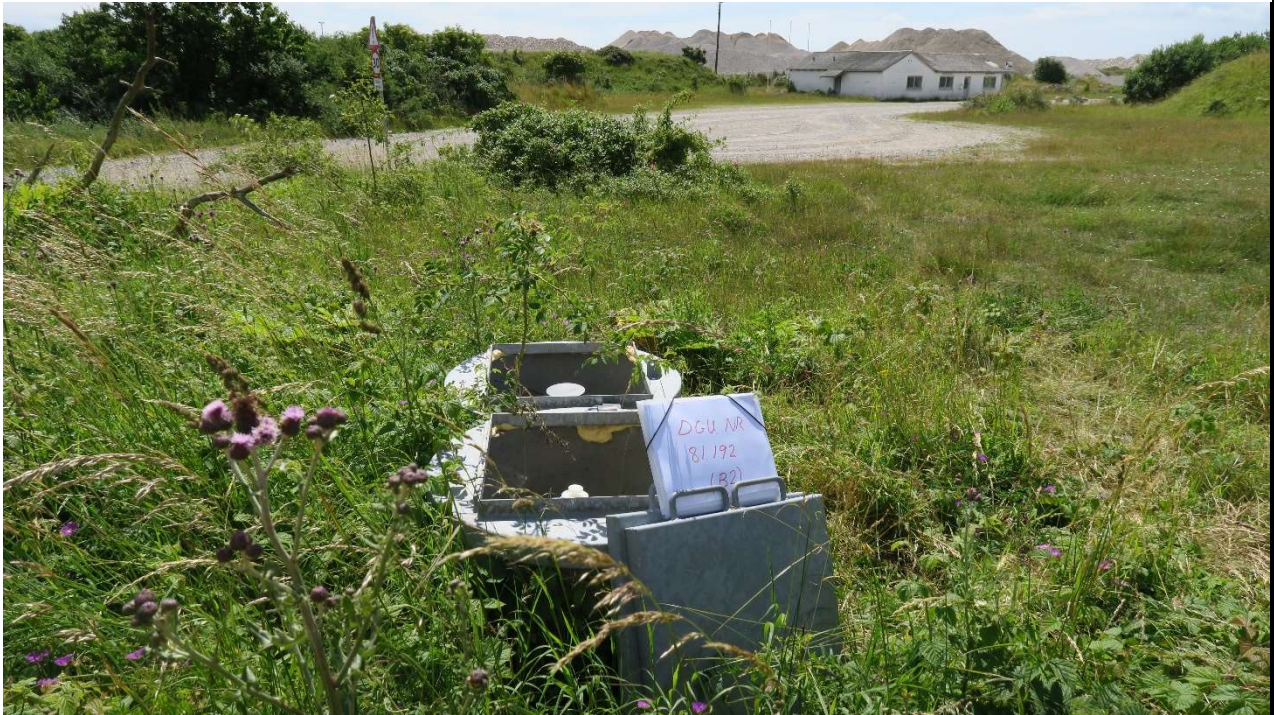
Foto 19: Boring DGU. Nr. 81.192 (B2) er placeret ca. 5 m fra kørevej.

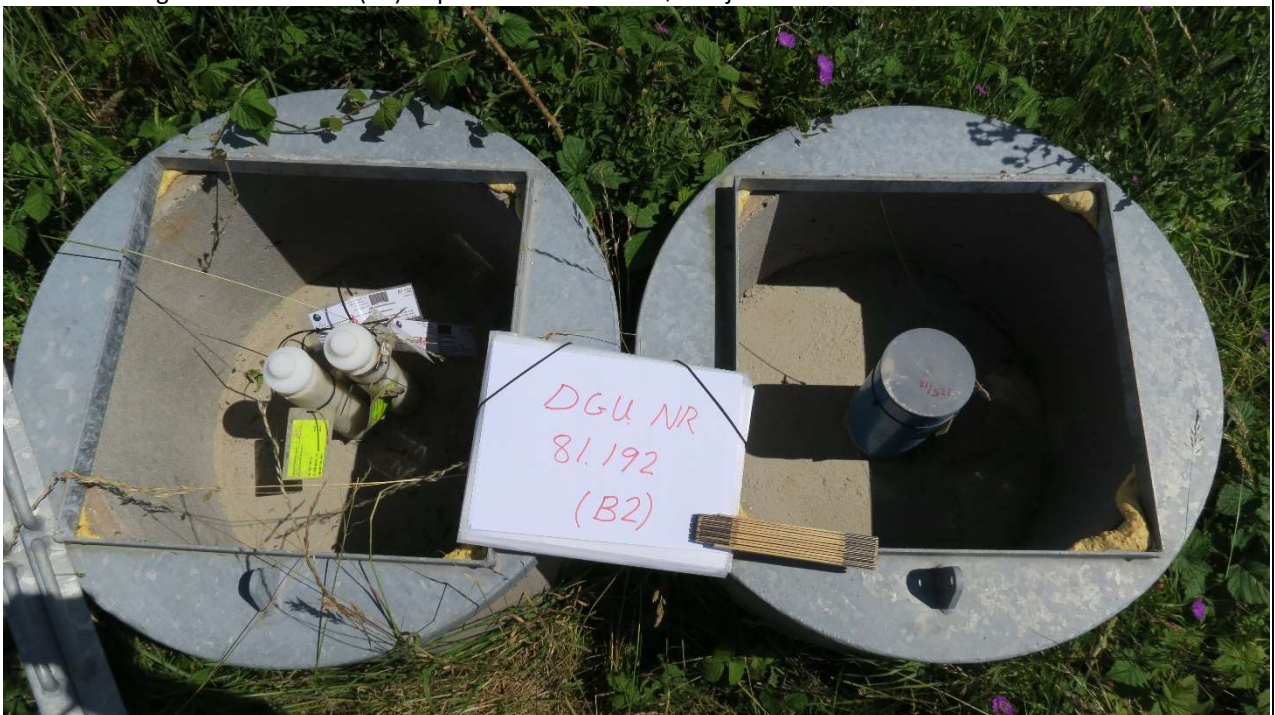
Foto 20: Boring DGU. Nr. 81.192 (B2 har 3 indtag, placeret i 2 stk. Ø600 betonrør med støbt bund og 50 cm firkantet galvaniseret låg. Indtag 1 er Ø125, Indtag 2 og indtag 3 er Ø63.

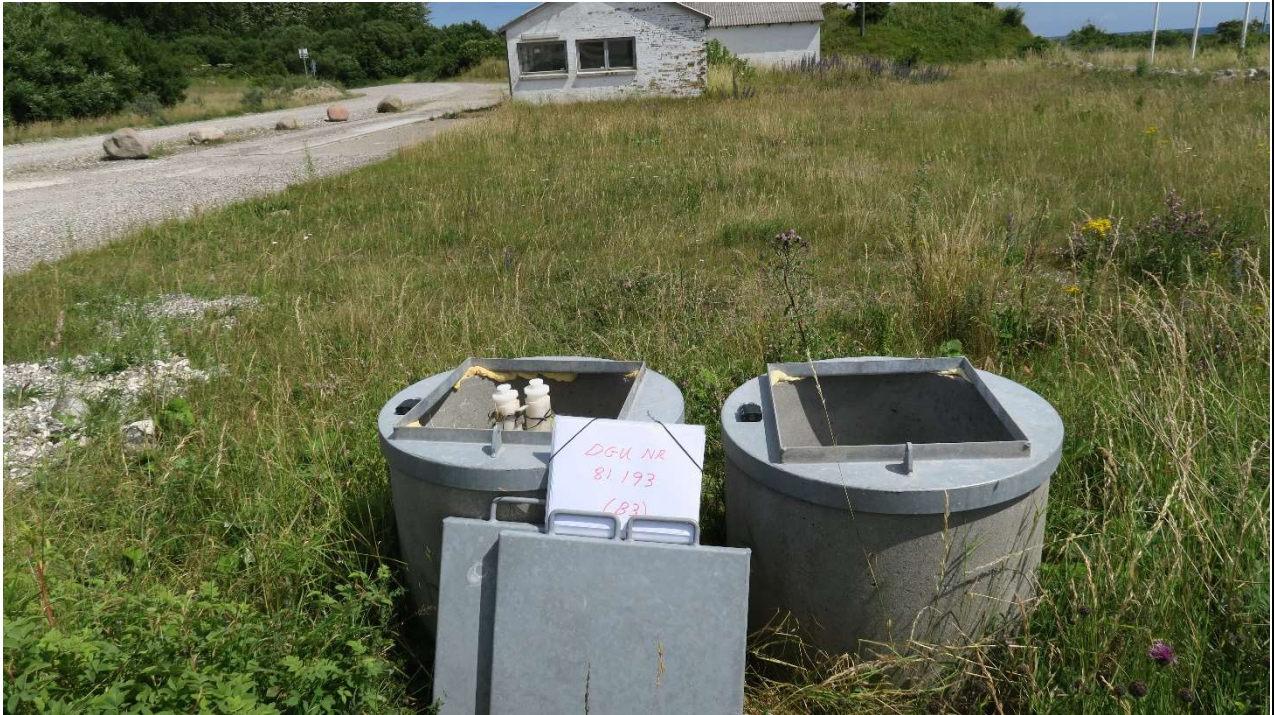
Foto 21: Boring DGU. Nr. 81.193 (B3) ligger ud til kørevej.

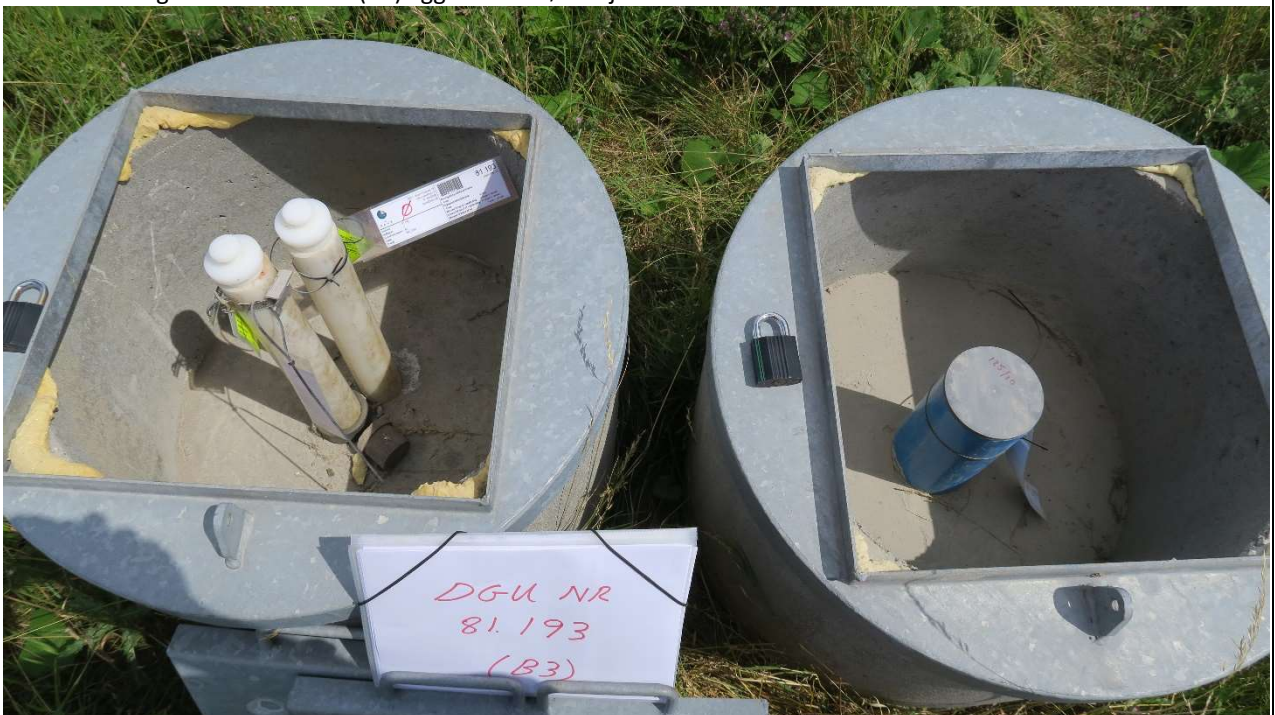
Foto 22: Boring DGU. Nr. 81.193 (B3) har 3 indtag, placeret i 2 stk. Ø600 betonrør med støbt bund og 50 cm firkantet galvaniseret låg. Indtag 1 er Ø125, Indtag 2 og indtag 3 er Ø63.

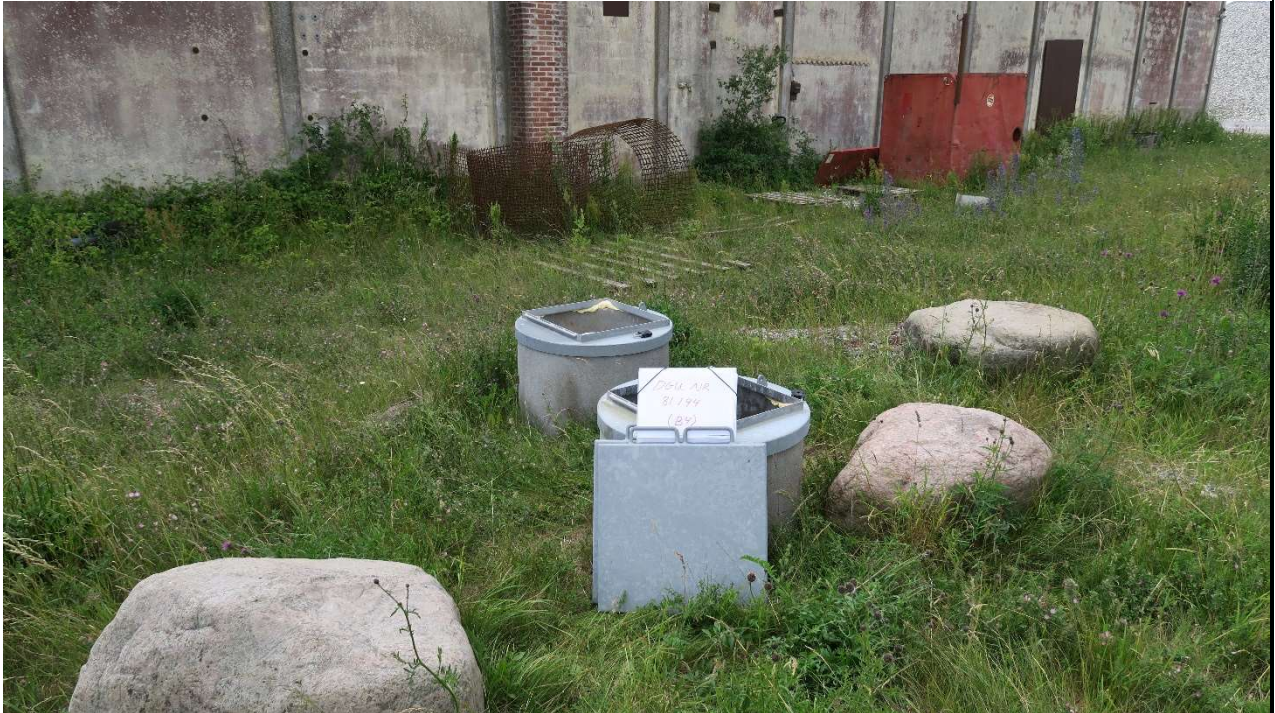
Foto 23: Boring DGU. Nr. 81.194 (B4) er placeret ved siden af Glatved Strandvej.

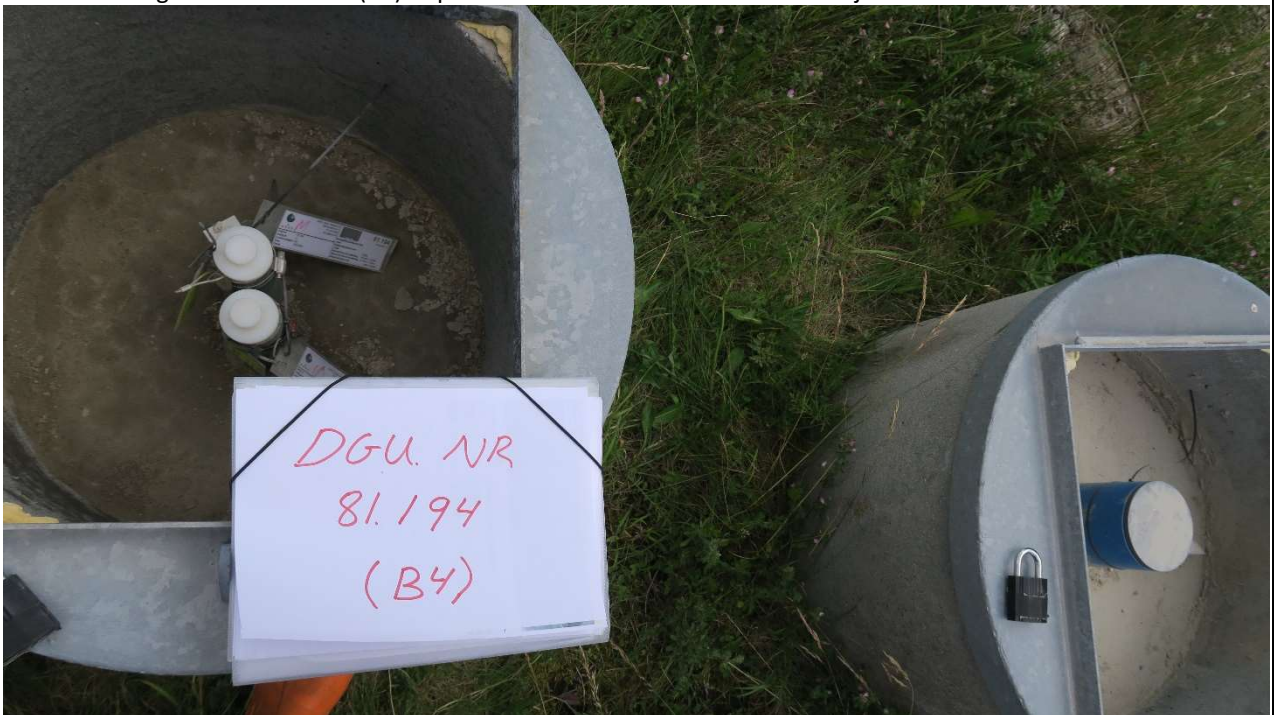
Foto 24: Boring DGU. Nr. 81.194 (B4) har 3 indtag, placeret i 2 stk. Ø600 betonrør med støbt bund og 50 cm firkantet galvaniseret låg. Indtag 1 er Ø125, Indtag 2 og indtag 3 er Ø63.

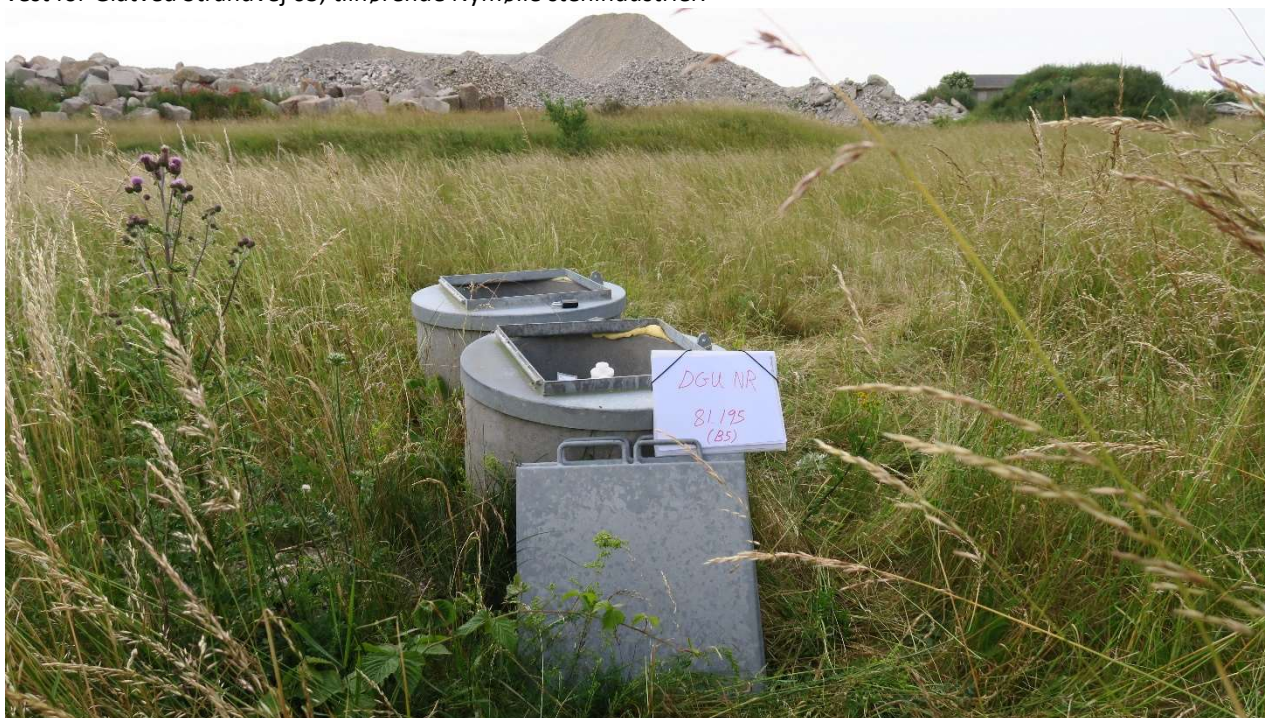
Foto 25: Boring DGU Nr. 81.195 (B5) er placeret vest for oplagsplads, der er beliggende vest for Glatved Strandvej 63. Oplagsplads befinder sig ca. 10 m fra boring.

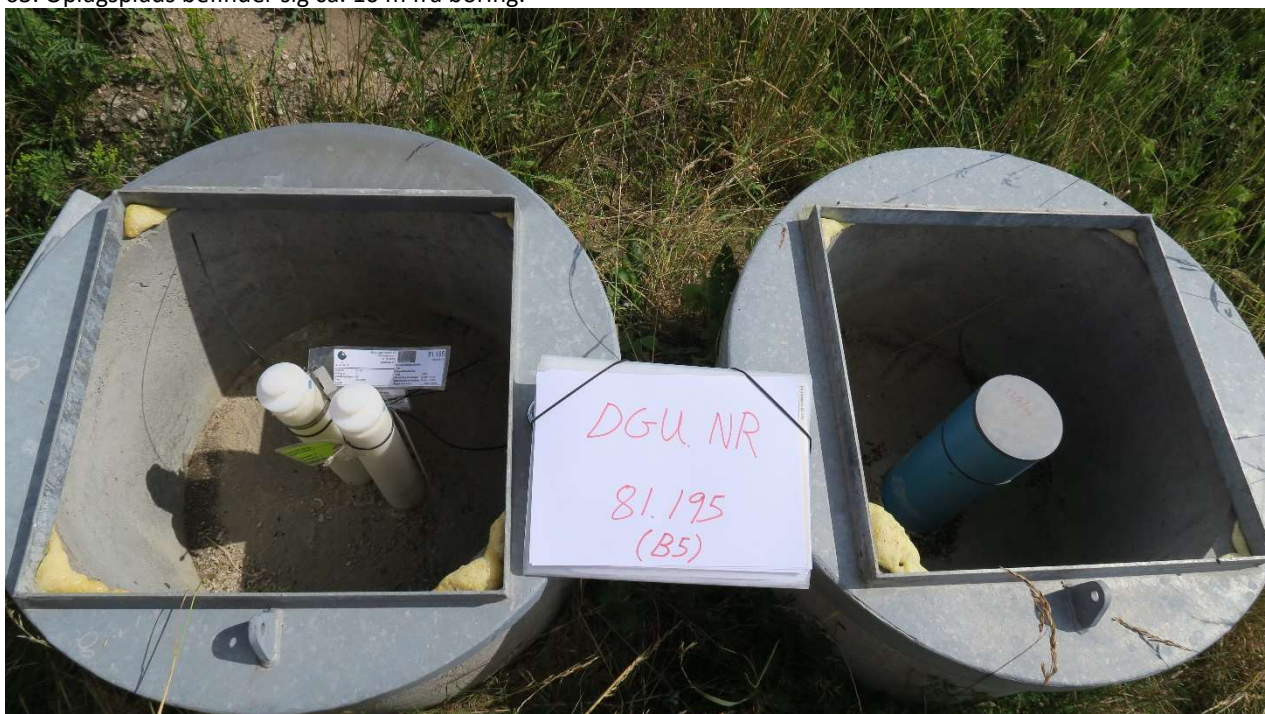
Foto 26: Boring DGU Nr. 81.195 (B5) består af 2 stk. Ø600 betonrør med støbt bund og 50 cm firkantet galvaniseret låg. Der er 3 indtag. Indtag 1 er Ø125. Indtag 2 og indtag 3 er Ø63.

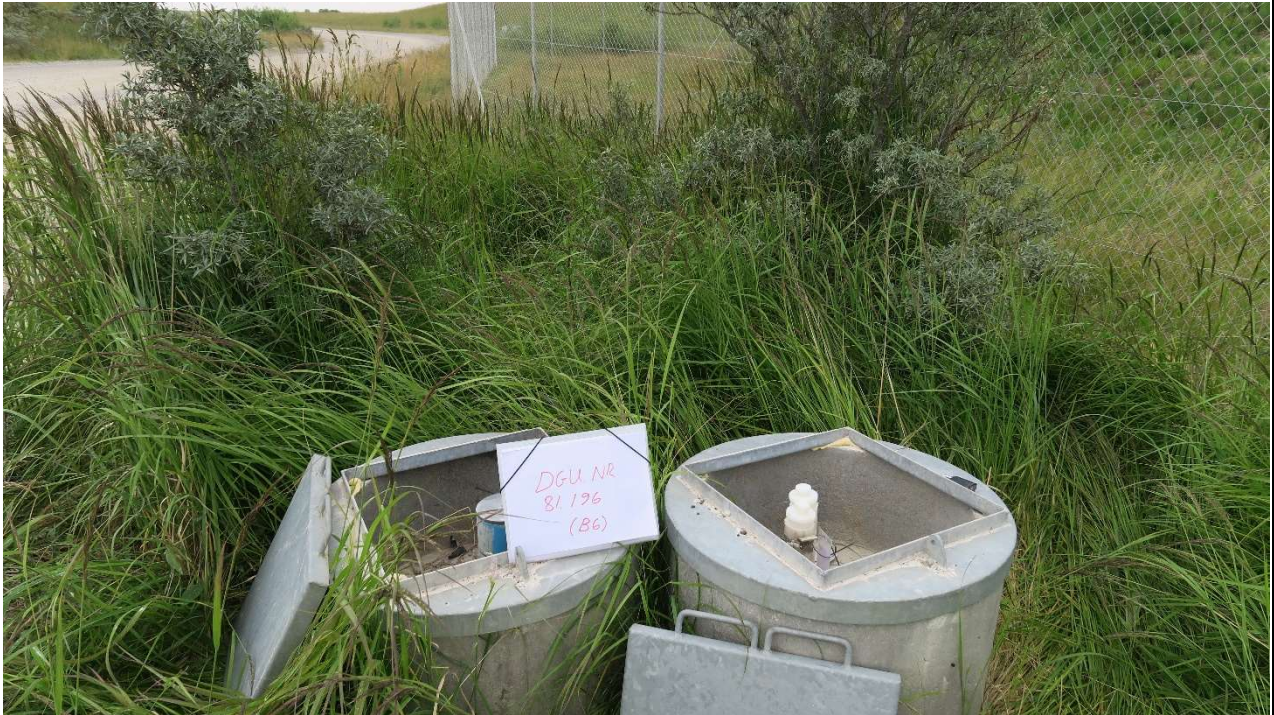
Foto 27: Boring DGU. Nr. 81.196 (B6) er placeret langs den sydlige adgangsvej til etape III, øst for indhegningen til etape II.

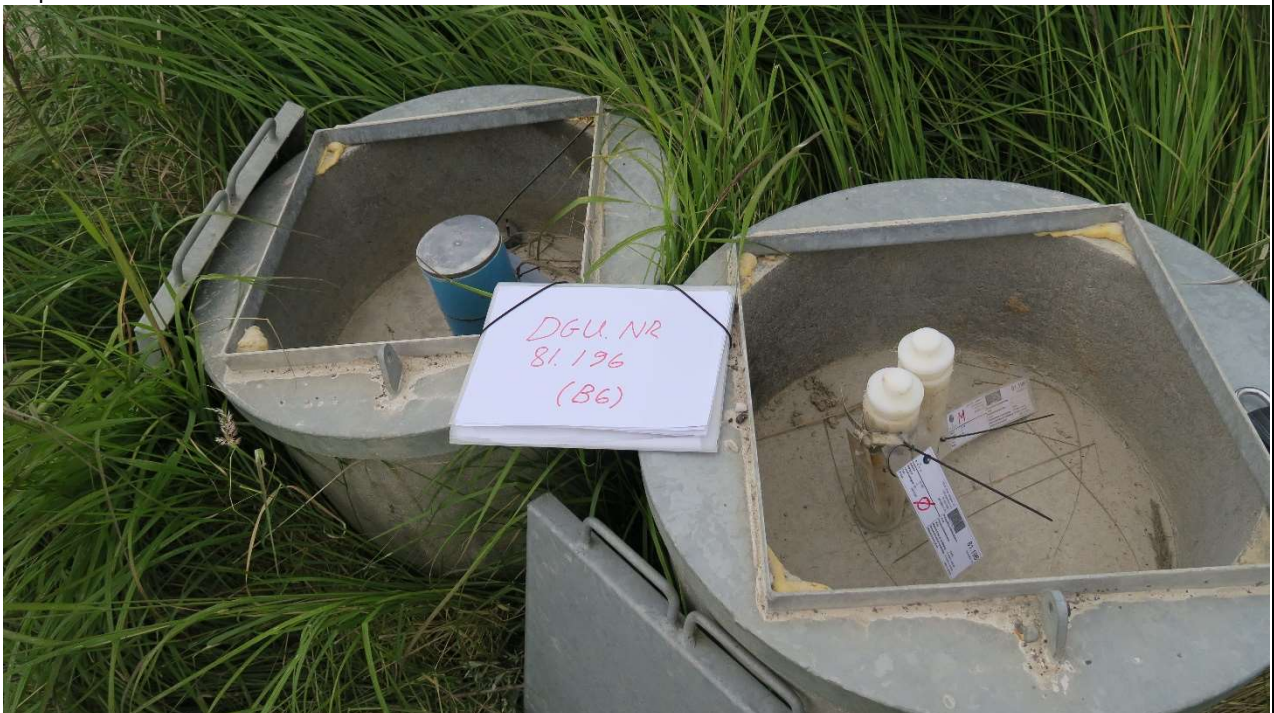
Foto 28: Boring DGU. Nr. 81.196 (B6) har 3 indtag, placeret i 2 stk. Ø600 betonrør med støbt bund og 50 cm firkantet galvaniseret låg. Der er 3 indtag. Indtag 1 er Ø125. Indtag 2 og indtag 3 er Ø63.
