Fotoregistrering, boringer Reno Djurs juni 2016

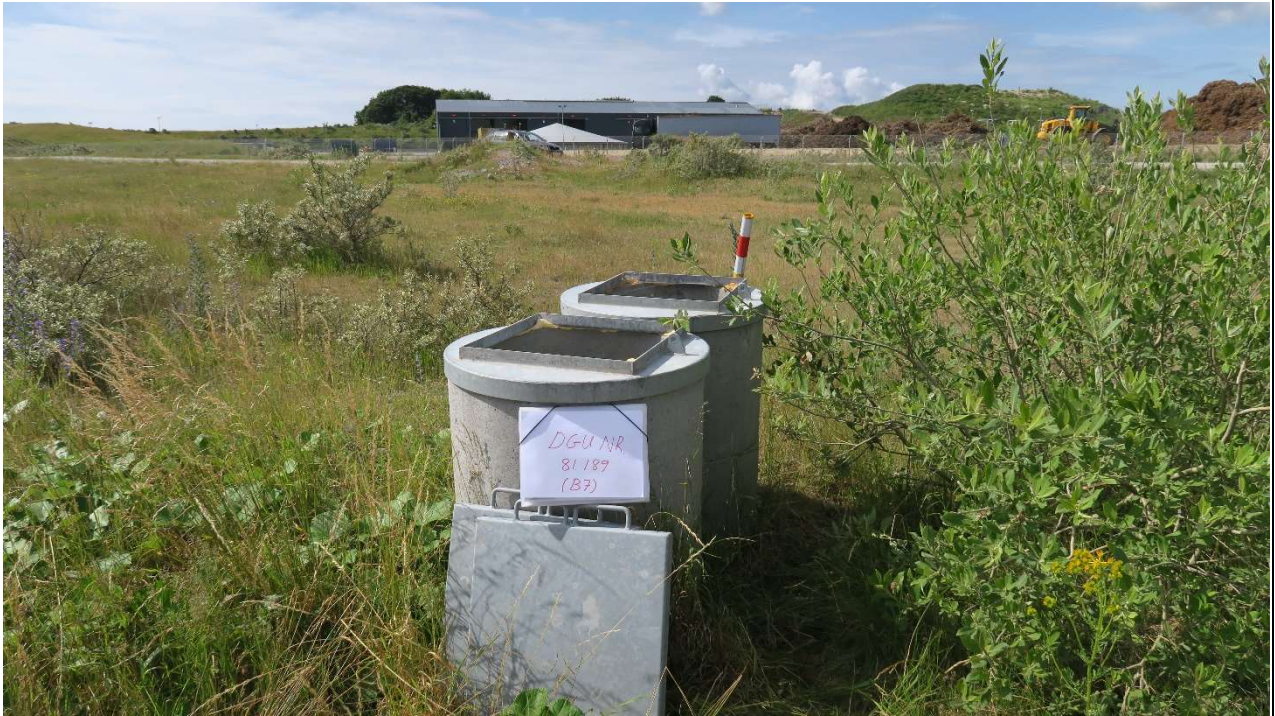
Foto 29: Boring DGU. Nr. 81.189 (B7) kan køres til via kørevej. Billedet er taget fra nord mod syd.

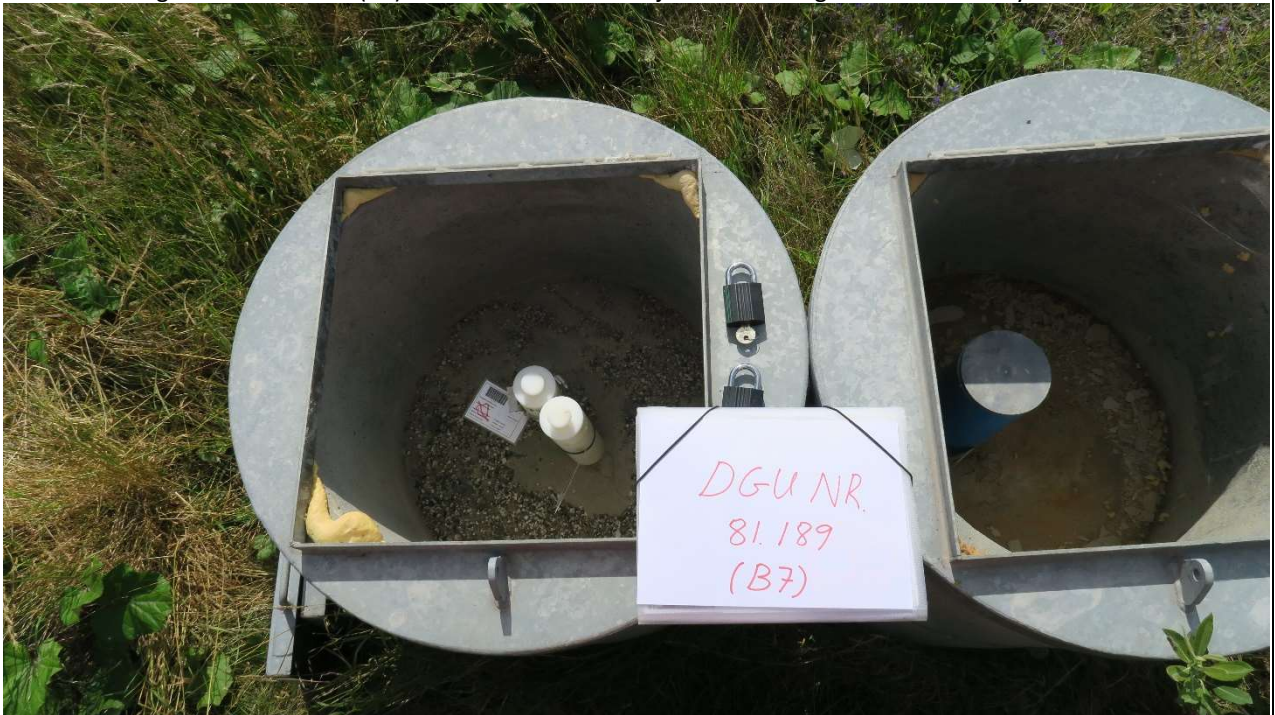
Foto 30: Boring DGU. Nr. 81.189 (B7) har 3 indtag, placeret i 2 stk. Ø600 betonrør med støbt bund og 50 cm firkantet galvaniseret låg. Indtag 1 er Ø125. Indtag 2 og indtag 3 er Ø63.

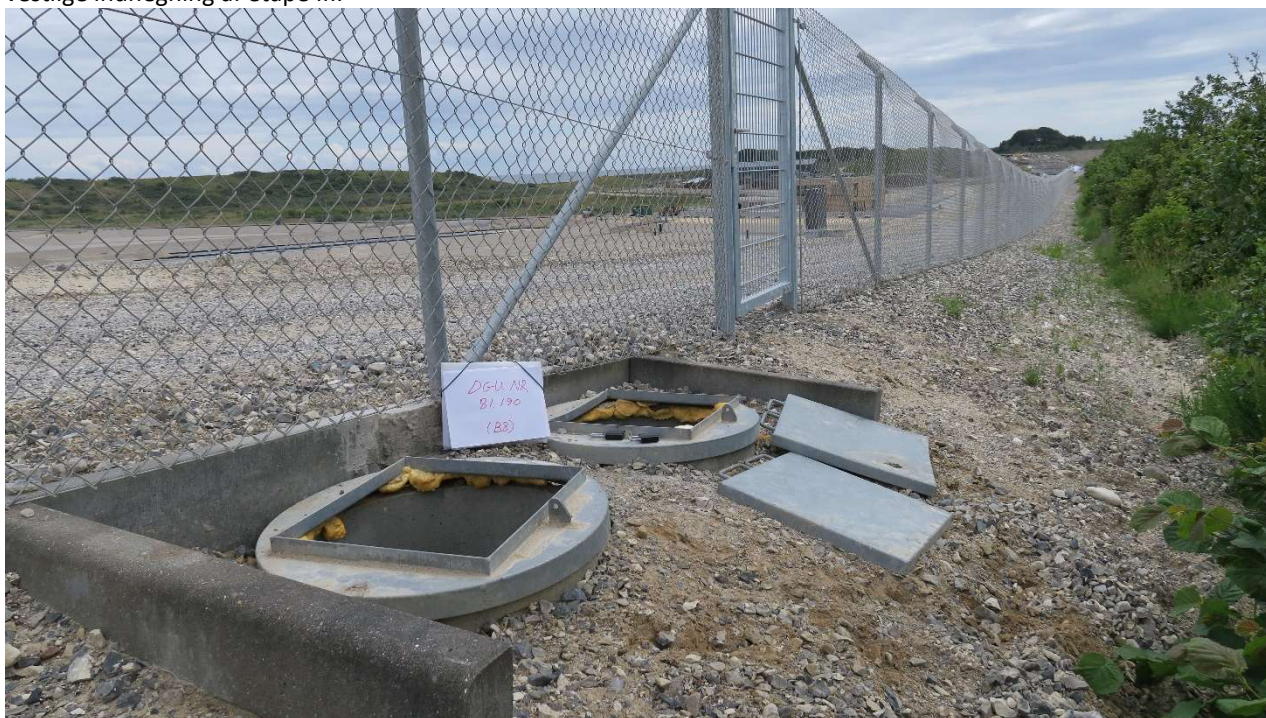
Foto 31: Boring DGU. Nr. 81.190 (B8) er placeret uden for vestlig indhegning etape III, ved låge. Boringen har 3 indtag, placeret i 2 stk. Ø600 betonrør uden støbt bund og 50 cm firkantet galvaniseret låg.

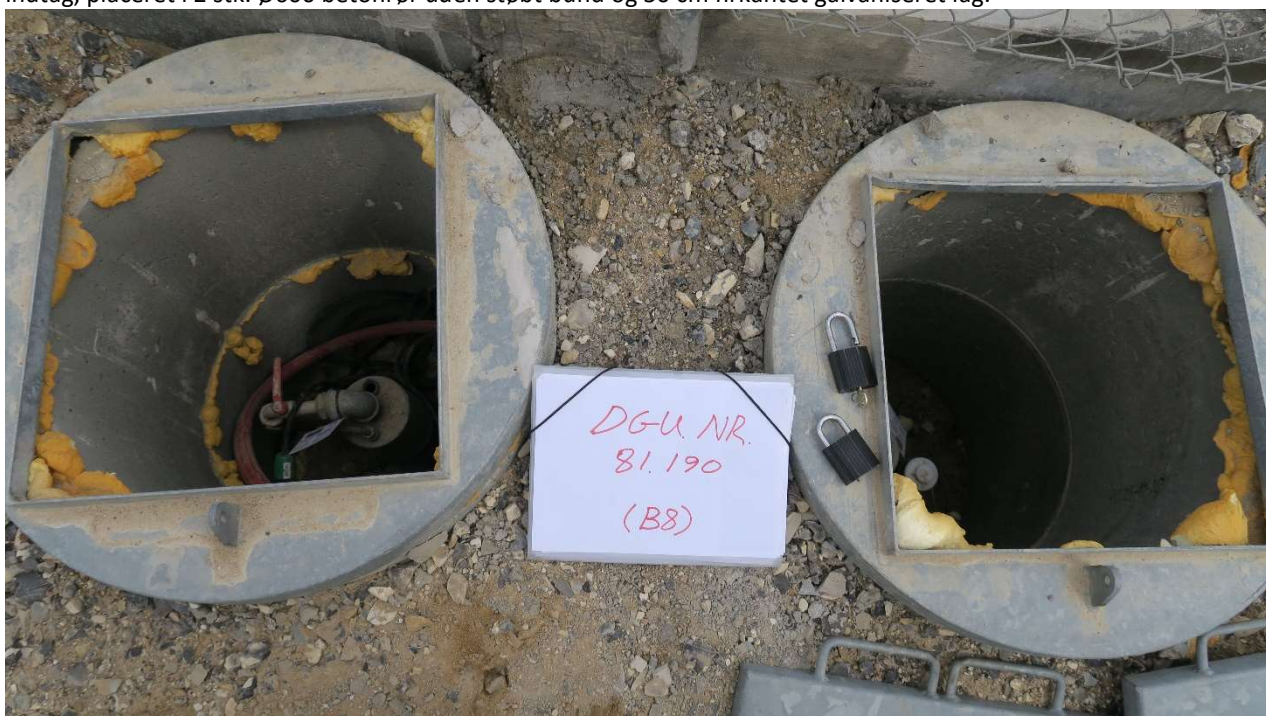
Foto 32: Boring DGU. Nr. 81.190 (B8). Indtag 1 er Ø125 med taphane og fast pumpe med 240 V stik monteret. Indtag 2 er Ø125 og indtag 3 er Ø63.

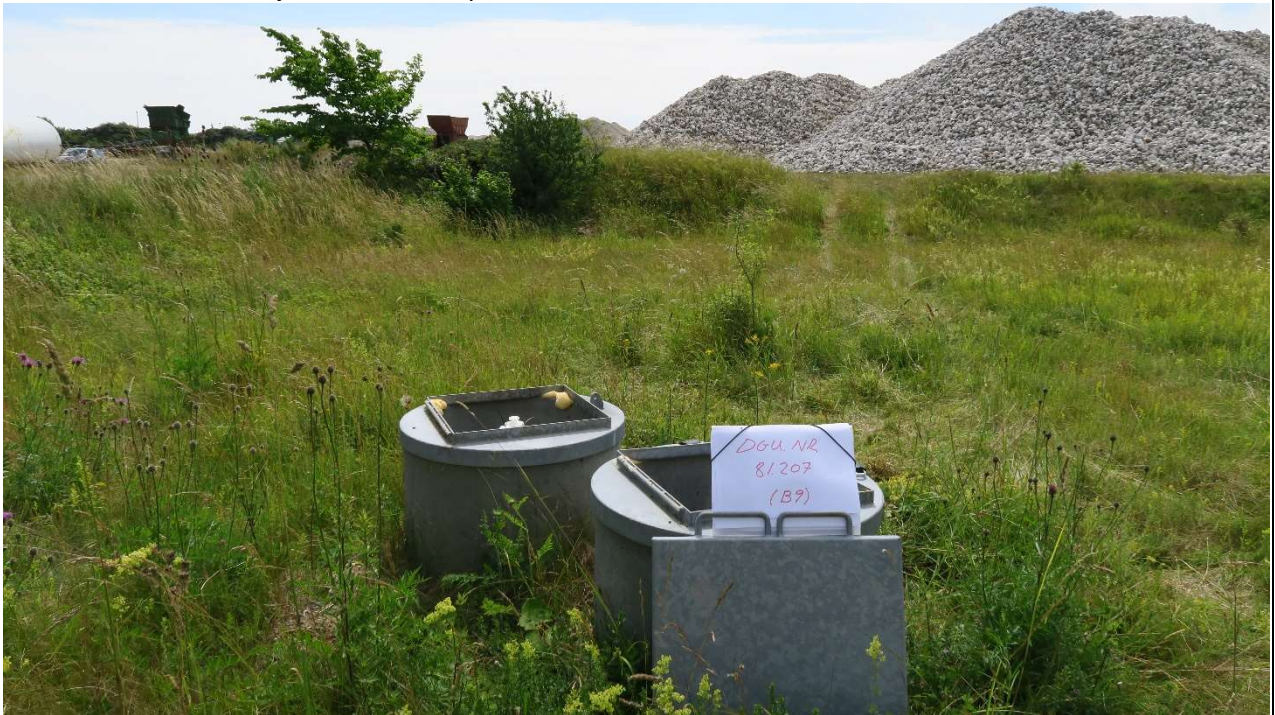
Foto 33: Boring DGU Nr. 81.207 (B9) er placeret vest for oplagsplads, der er beliggende vest for Glatved Strandvej 63. Oplagsplads befinder sig ca. 10 m fra boring. Kørsel til boring.

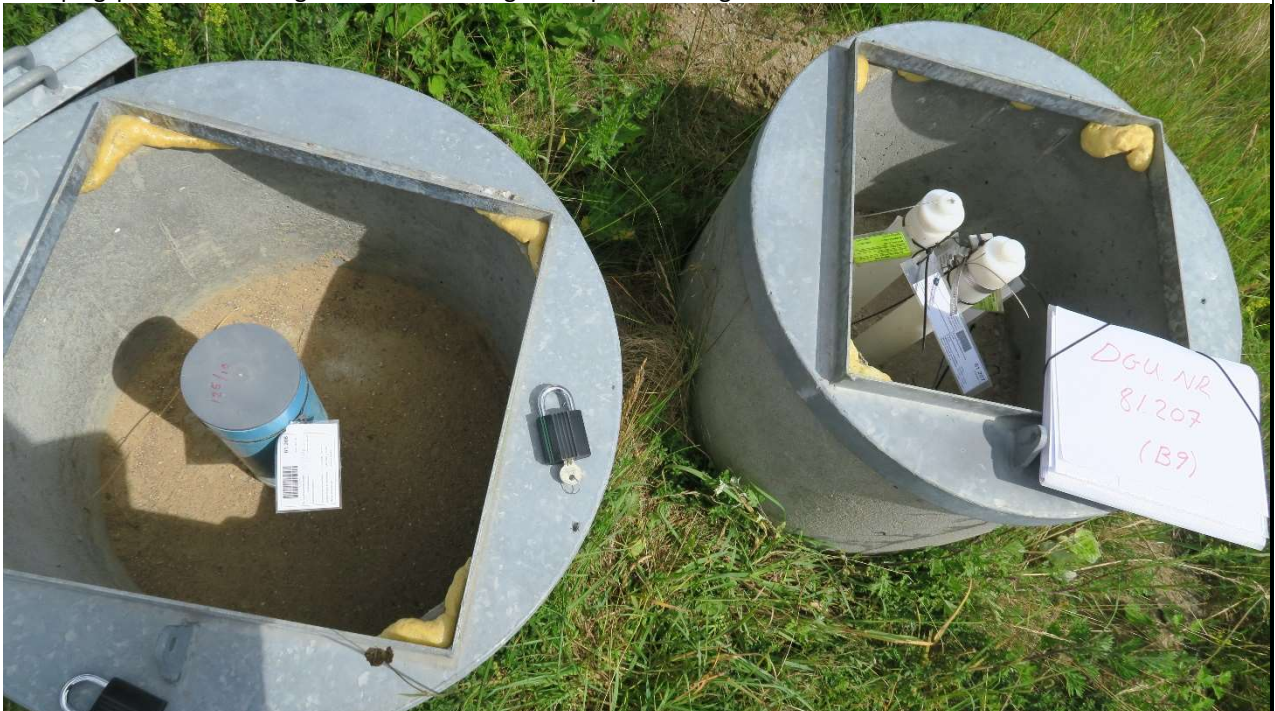
Foto 34: Boring DGU Nr. 81.207 (B9) og boring DGU Nr. 81.208 (B9) har 3 indtag, placeret i 2 stk. Ø600 betonrør med støbt bund og 50 cm firkantet galvaniseret låg. **BEMÆRK DGU NR. FOR INDTAG 1 er 81.208.** DGU nr. for indtag 2 og indtag 3 er 81.207 (B9). Indtag 1 er Ø125, Indtag 2 og 3 er Ø63.

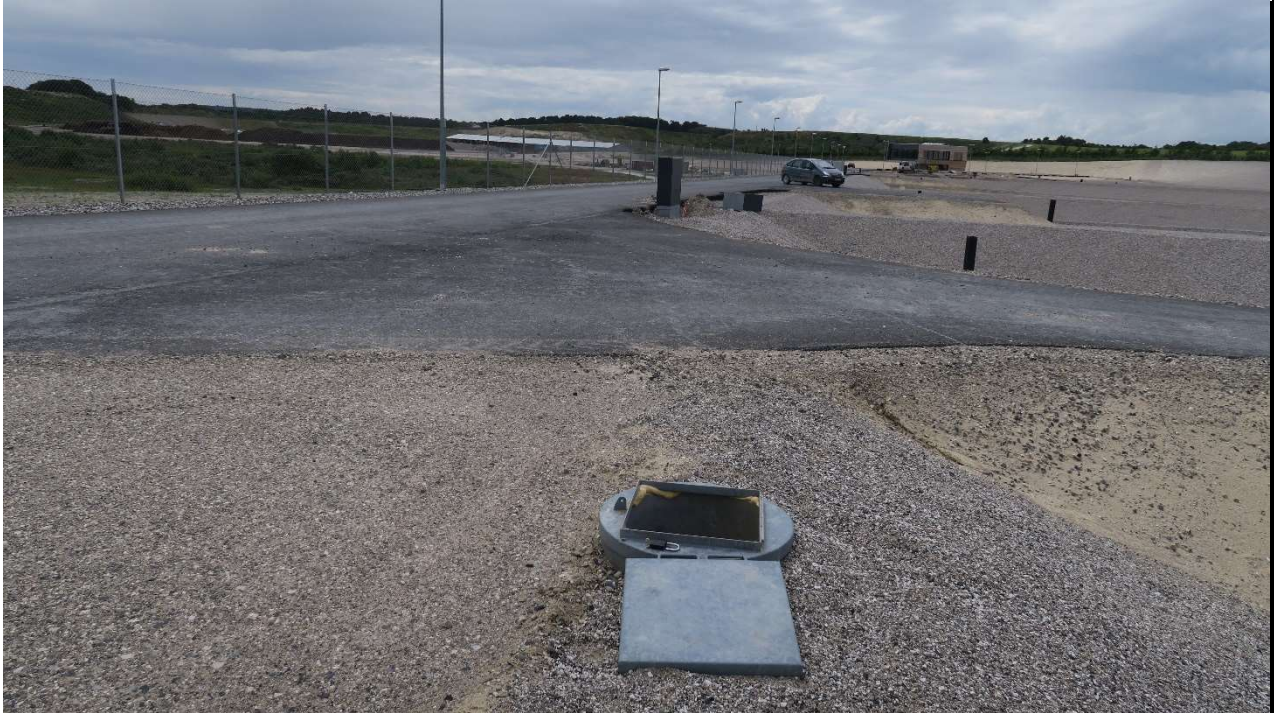
Foto 35: Boring XX placeret umiddelbart nord for den sydlige kørevej til etape III.

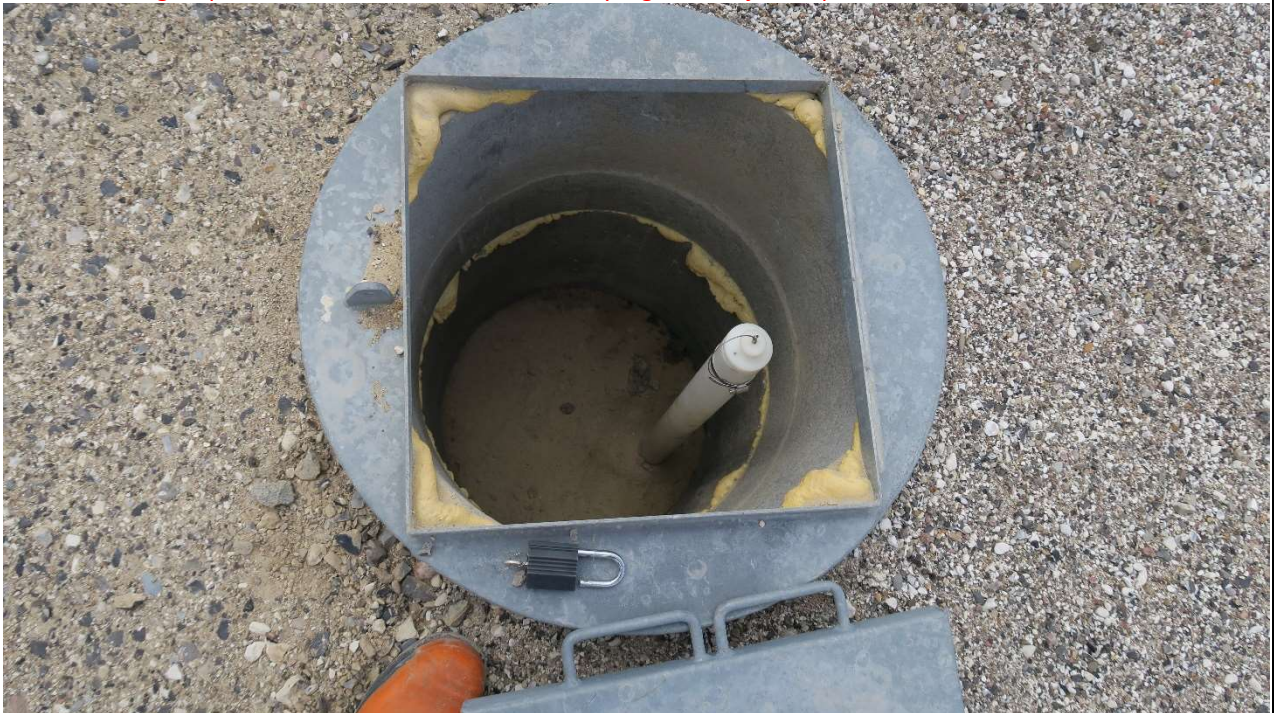
Foto 36: Boring XX er udført i Ø63 filterrør, placeret i Ø600 betonrør med støbt bund og 50 cm firkantet galvaniseret låg.

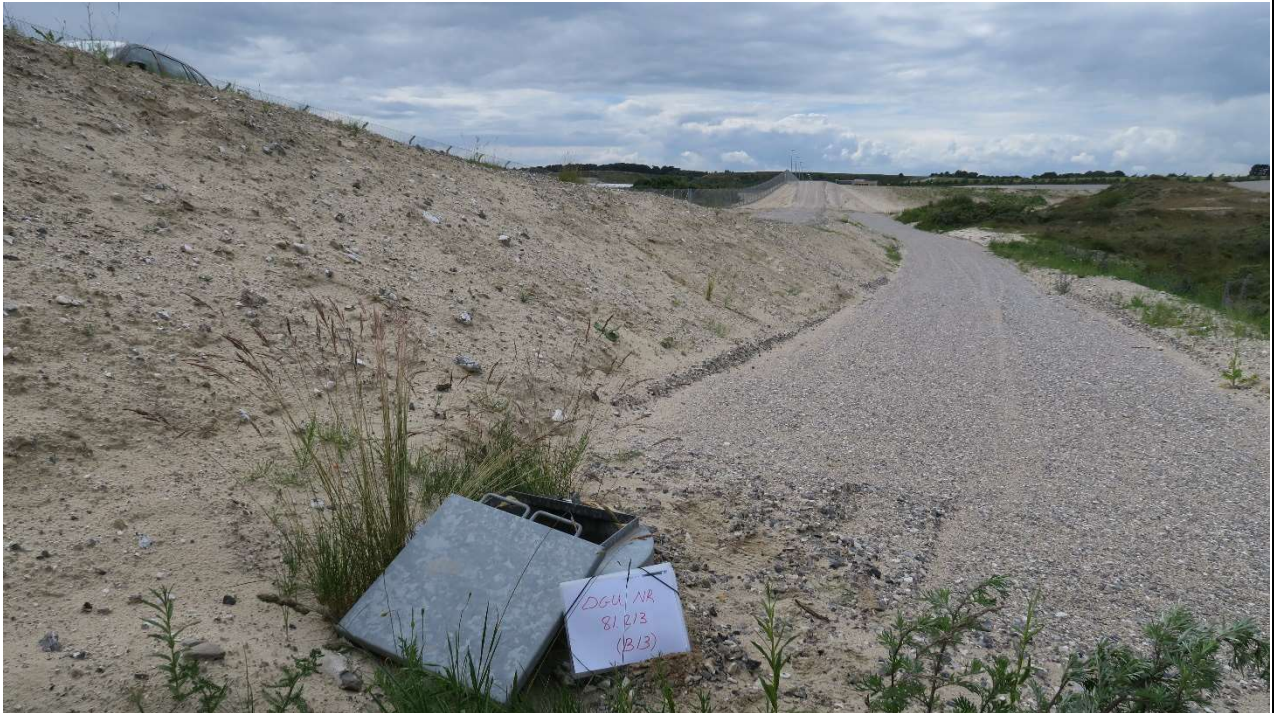
Foto 37: Boring DGU. Nr. 81.213 (B13) er placeret umiddelbart nord for kørevej. Billedet er taget fra øst mod vest

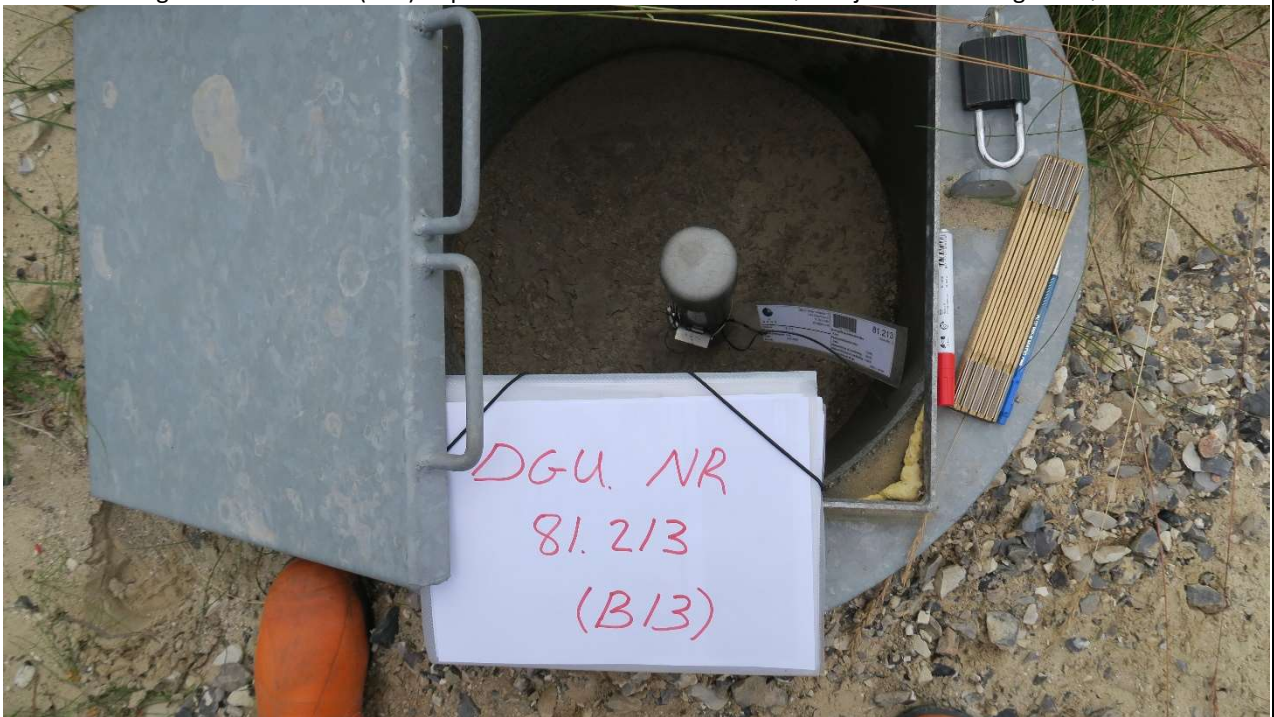
Foto 38: Boring DGU. Nr. 81.213 (B13) er udført i Ø63 filterrør, placeret i Ø600 betonrør med støbt bund og 50 cm firkantet galvaniseret låg. Kørevej lige til boring.

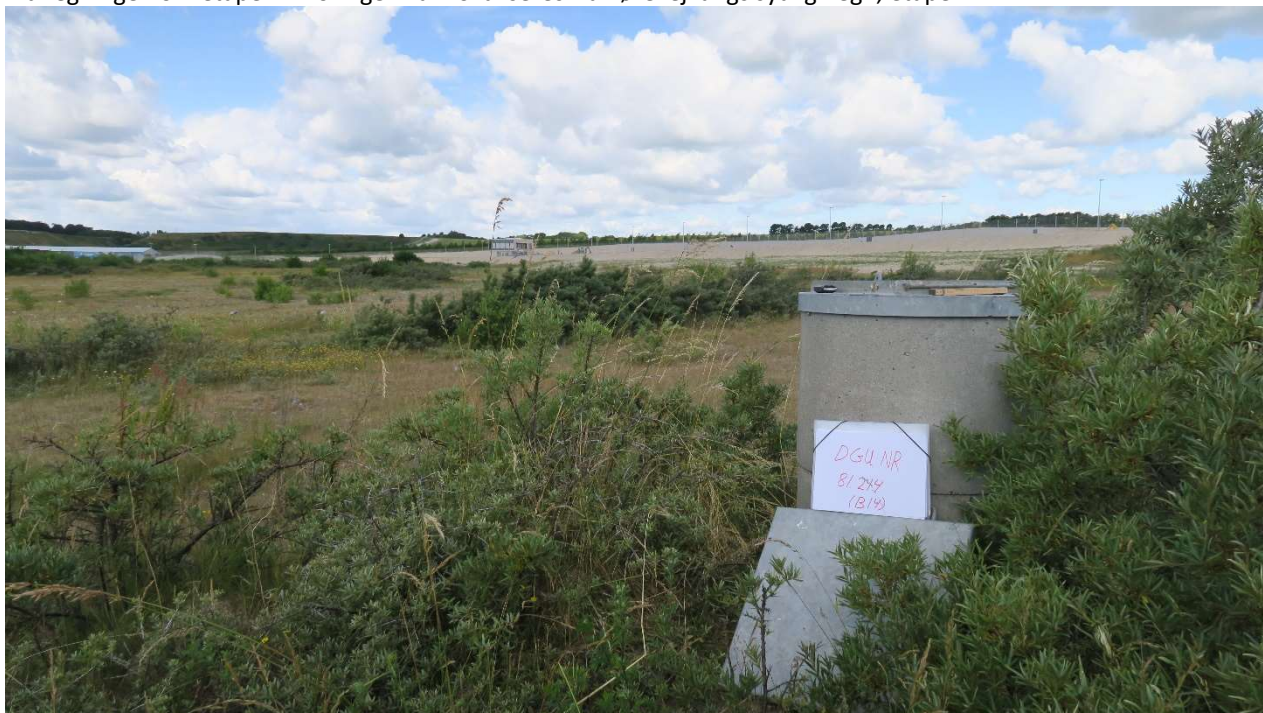
Foto 39: Boring DGU. Nr. 81.214 (B14) ligger højt i terrænet. Billede er taget fra øst mod vest.

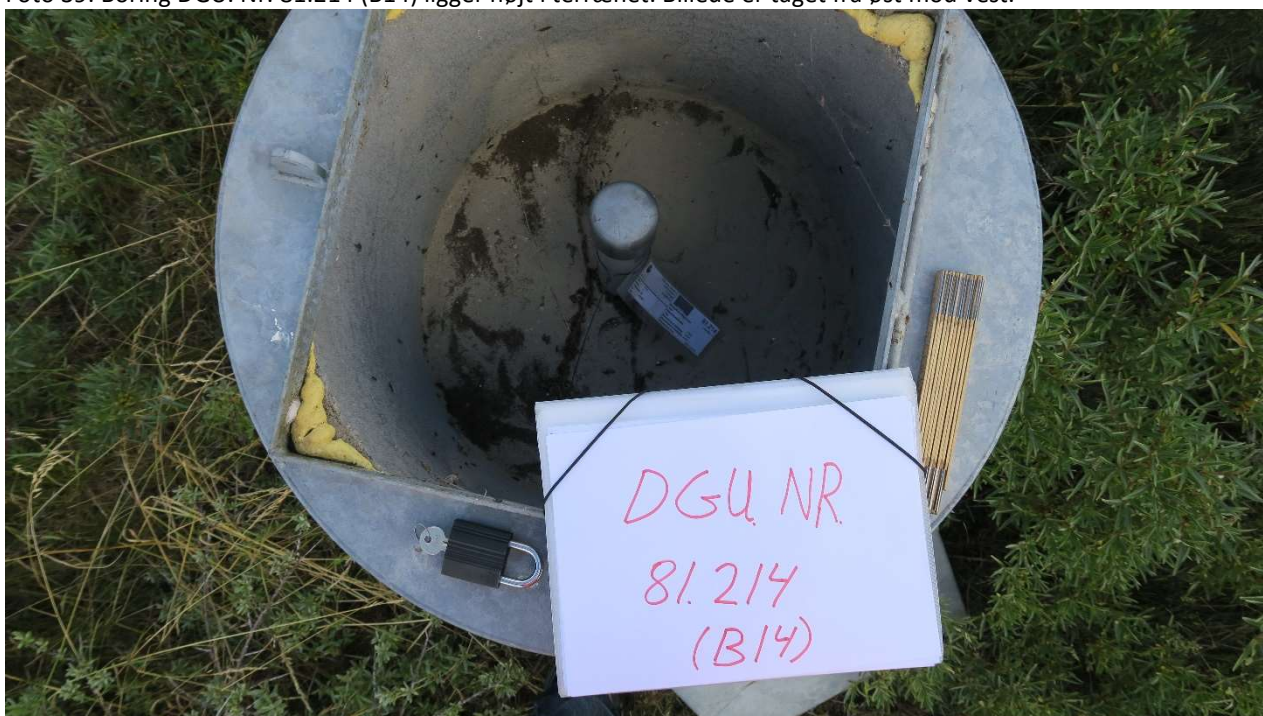
Foto 40: Boring DGU. Nr. 81.214 (B14) er udført i Ø63 filterrør, placeret i Ø600 betonrør med støbt bund og 50 cm firkantet galvaniseret låg.

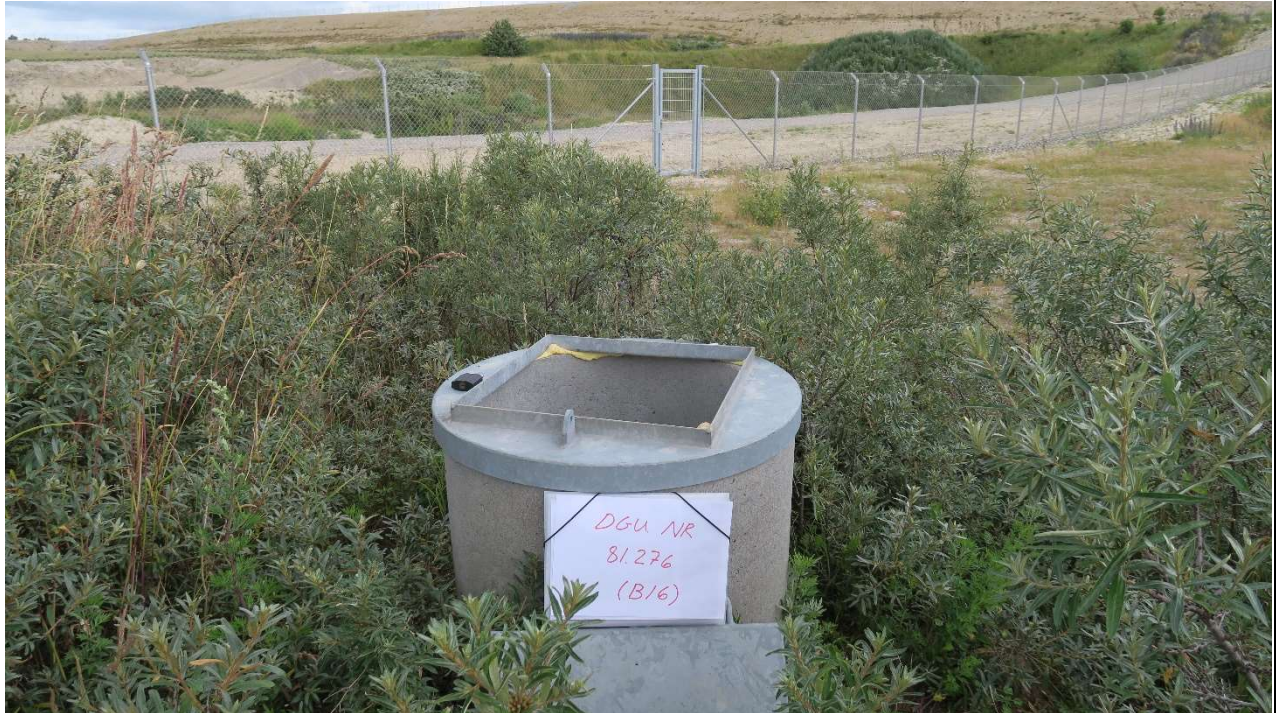
Foto 41: Boring DGU Nr. 81.276 (B16) er placeret ca. 10 meter syd for sydlig hegn, etape III (nær låge).

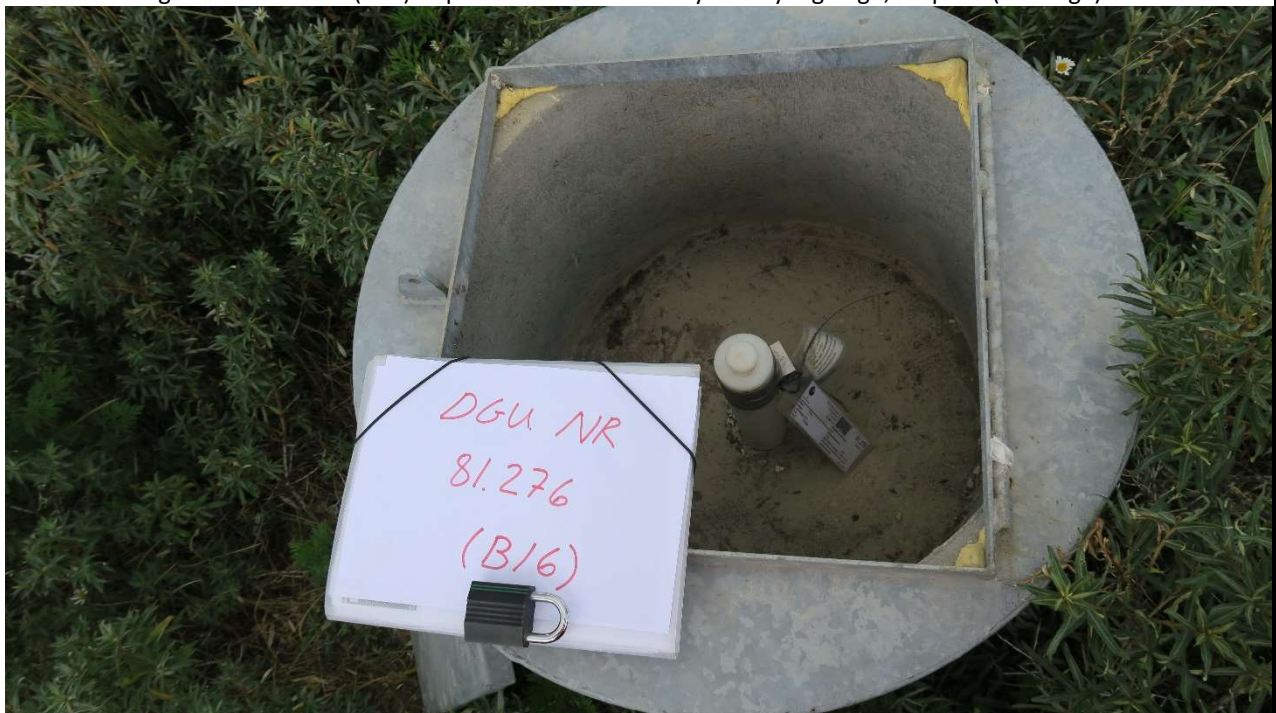
Foto 42: Boring DGU Nr. 81.276 (B16) ) er udført i Ø63 filterrør, placeret i Ø600 betonrør med støbt bund og 50 cm firkantet galvaniseret låg.

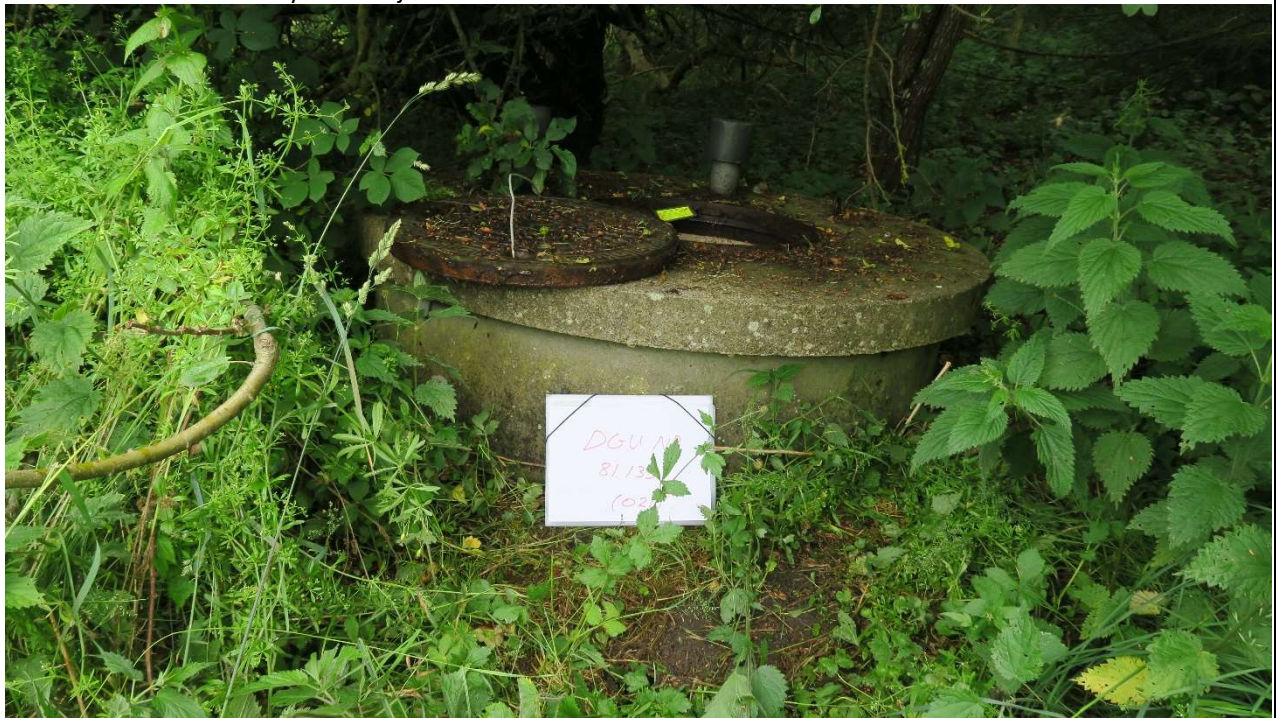
Foto 43: Boring DGU. Nr. 81.135 (O21) er placeret i kanten af en lysning. Billedet er taget fra øst mod vest.

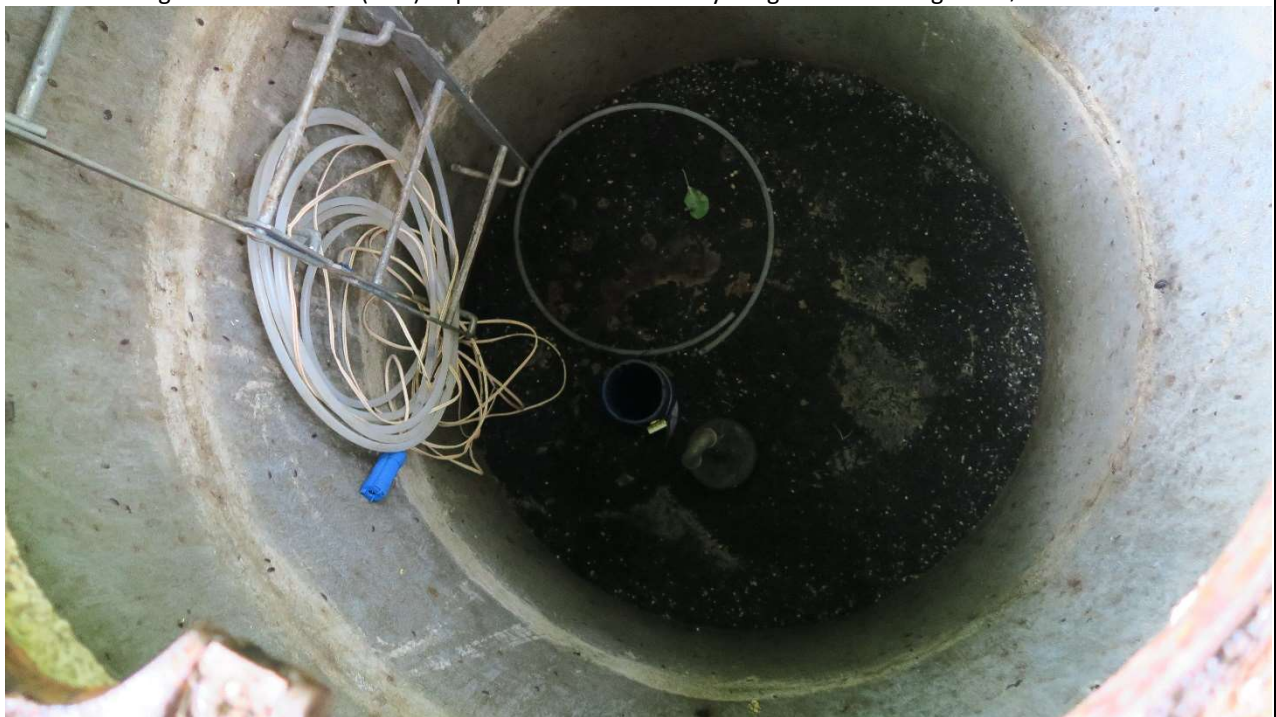
Foto 44: Boring DGU. Nr. 81.135 (O21) ) er udført i Ø125 filterrør, placeret i Ø1500 betonringe med støbt bund og betonlåg med Ø60 mandehul.

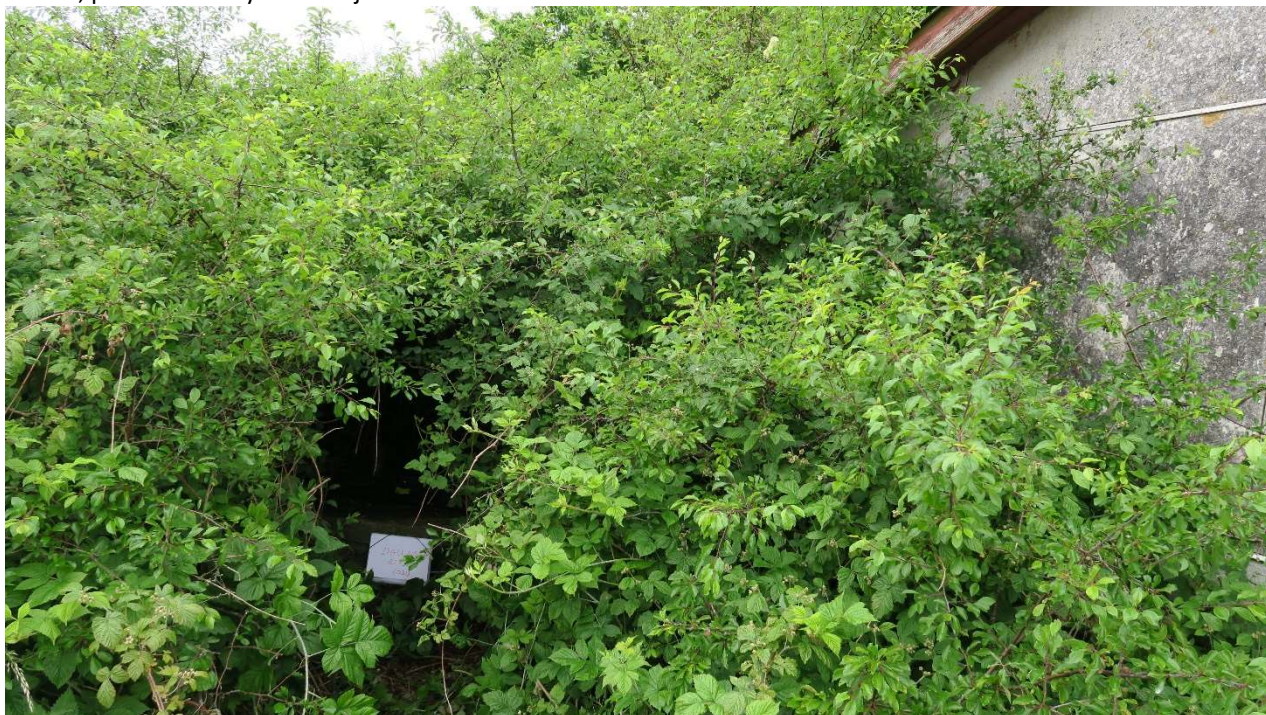
Foto 45: Boring DGU. Nr. 81.136 (O31): ligger højt i terrænet. Billede er taget fra øst mod vest.

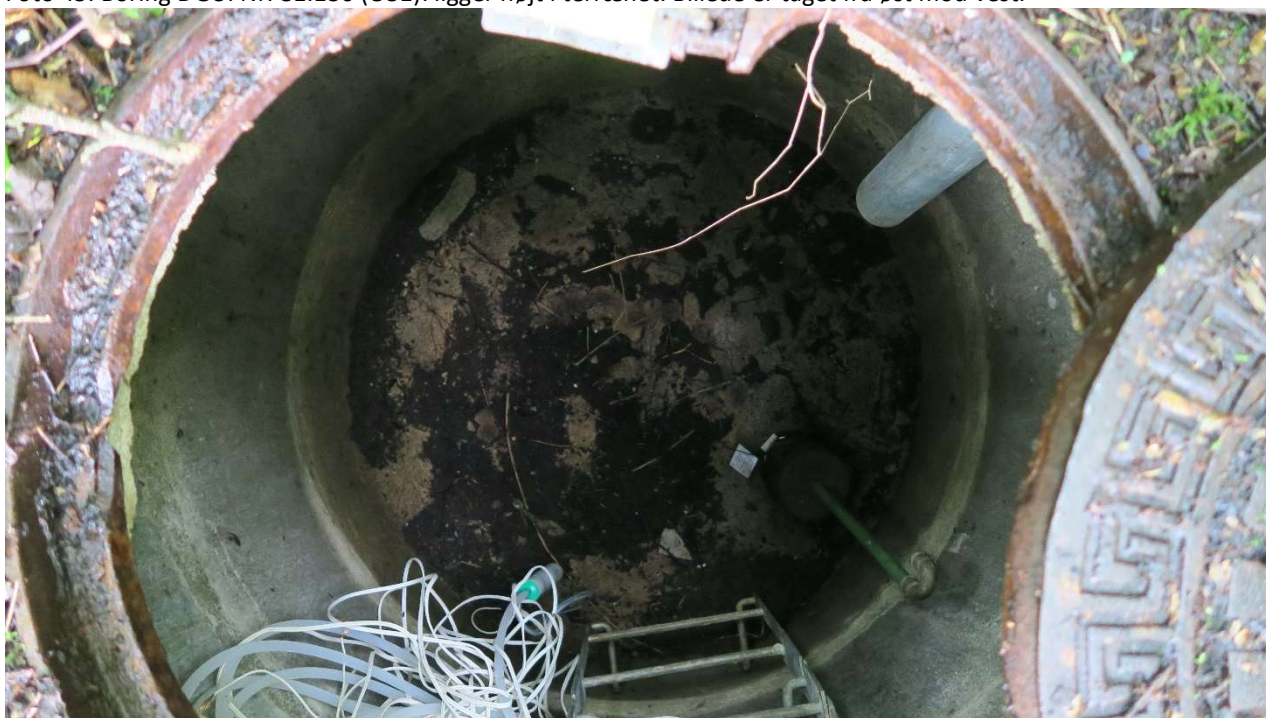
Foto 46: Boring DGU. Nr. 81.136 (O31) er udført i Ø125 filterrør, placeret i Ø1500 betonringe med støbt bund og betonlåg med Ø60 mandehul.

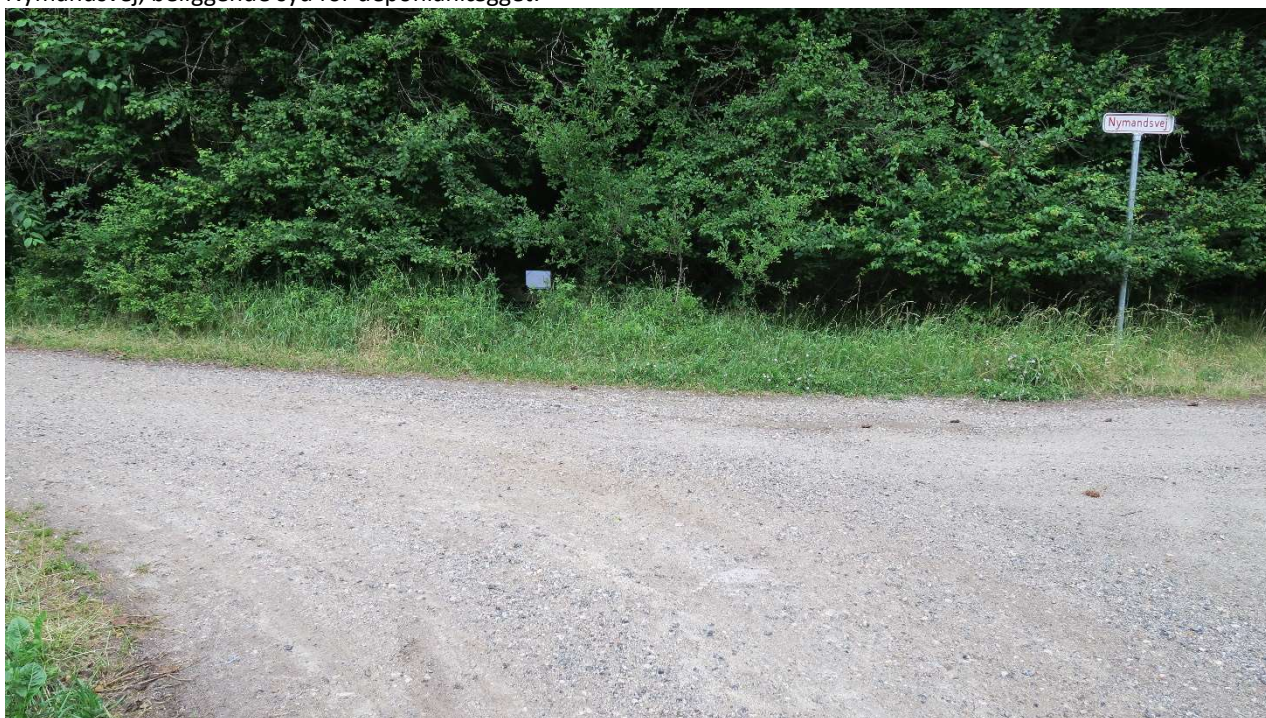
Foto 47: Boring DGU Nr. 81.137 (O41) er placeret ca. 3 meter nord fra vejkant, i skovkant.

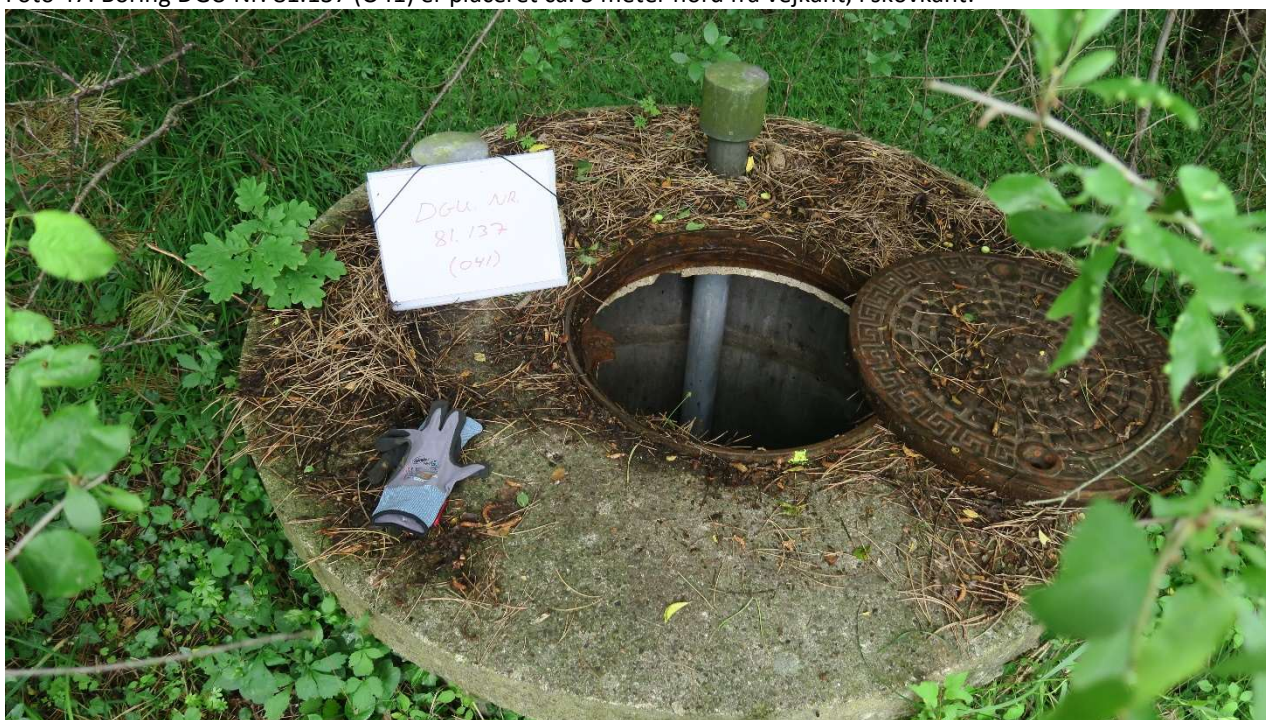
Foto 48: Boring DGU Nr. 81.137 (O41) er udført i Ø125 filterrør, placeret i Ø1500 betonringe med støbt bund og betonlåg med Ø60 mandehul.

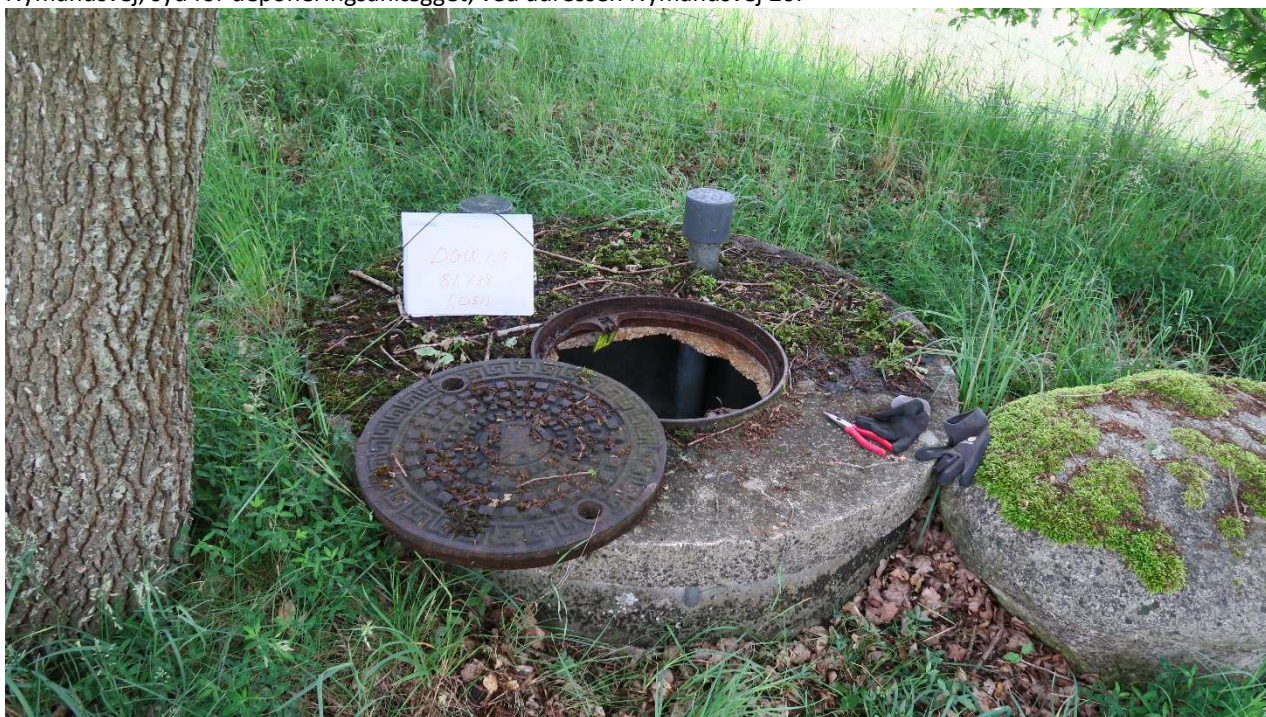
Foto 49: Boring DGU. Nr. 81.138 (O51) er placeret under et træ, ved indkørslen til adressen Nymandsvej 20.

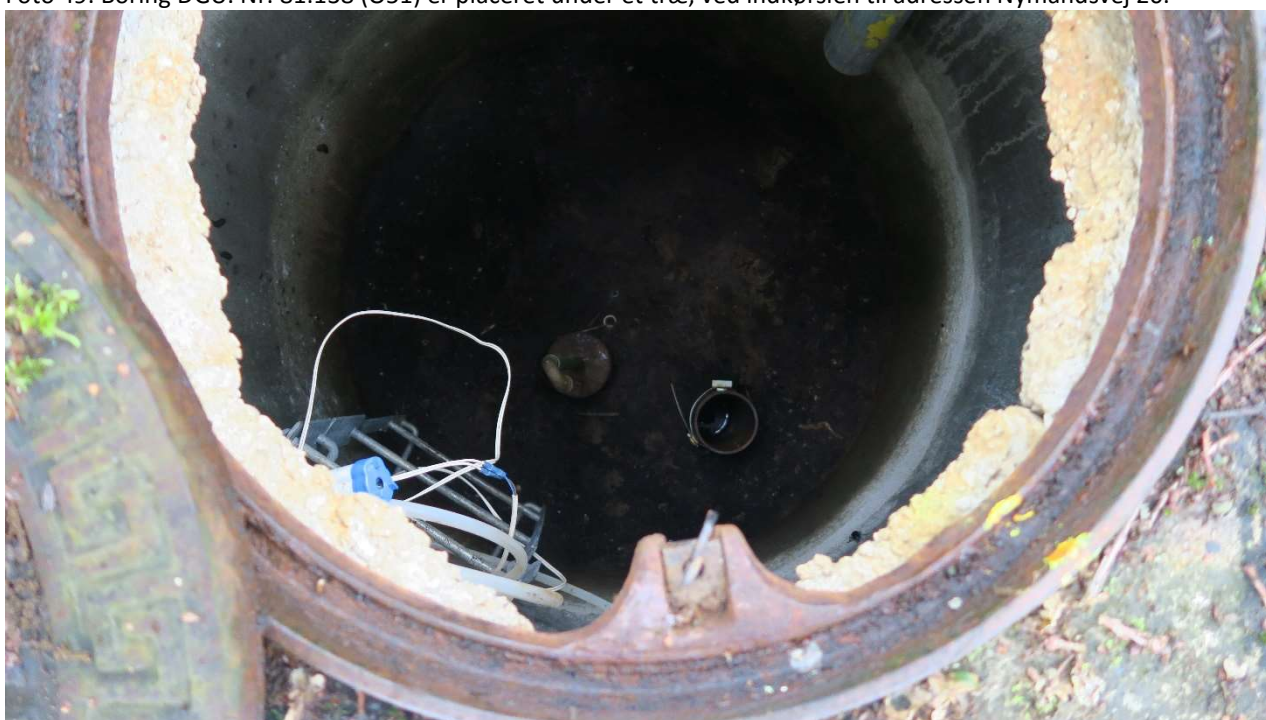
Foto 50: Boring DGU. Nr. 81.138 (O51) er udført i Ø125 filterrør, placeret i Ø1500 betonringe med støbt bund og betonlåg med Ø60 mandehul.

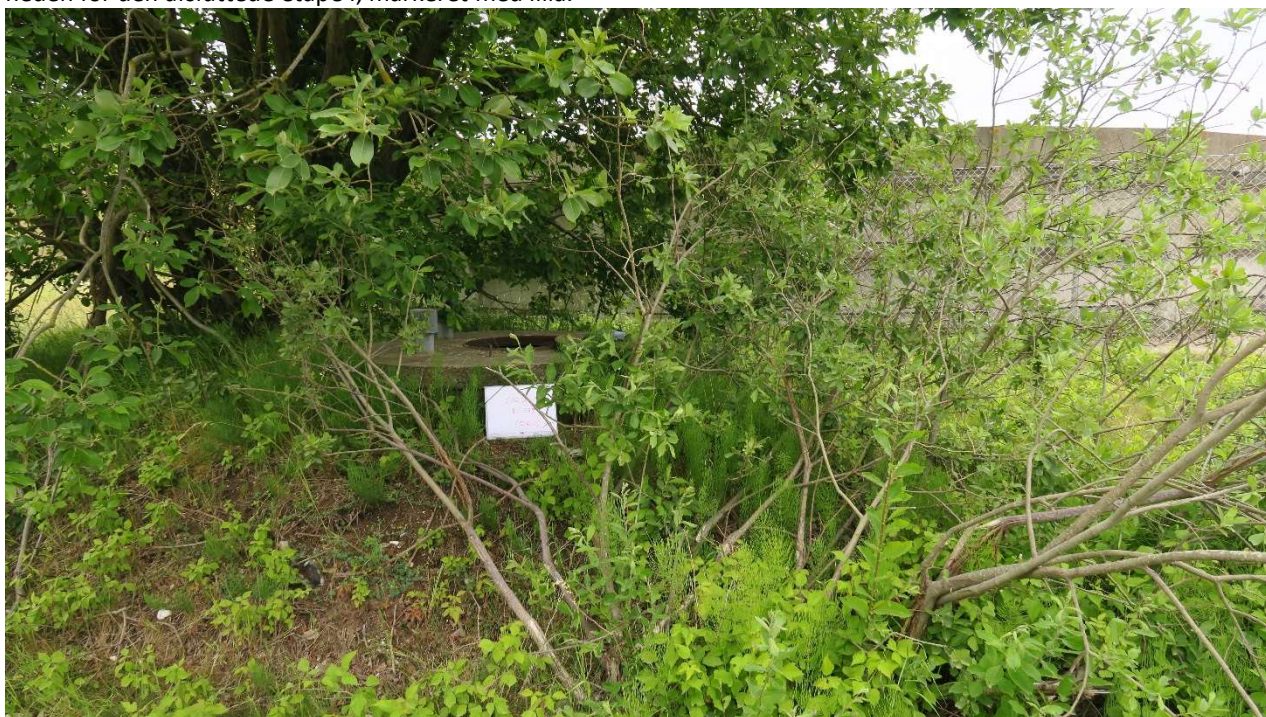
Foto 51: Boring DGU. Nr. 81.139 (O61) ligger ved siden af kørevej under træ, vest for opsamlingsbeholder.

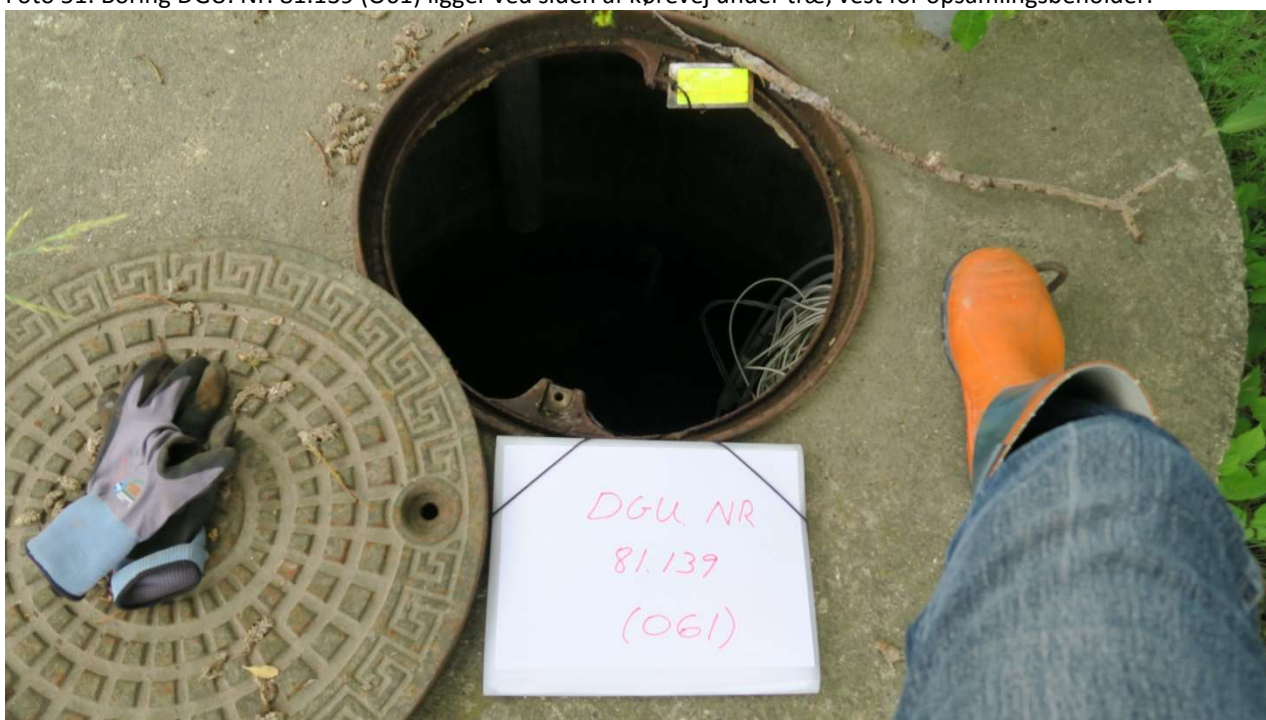
Foto 52: Boring DGU. Nr. 81.139 (O61) er udført i Ø125 filterrør, placeret i Ø1500 betonringe med støbt bund og betonlåg med Ø60 mandehul.
