Fotoregistrering, boringer Reno Djurs juni 2016

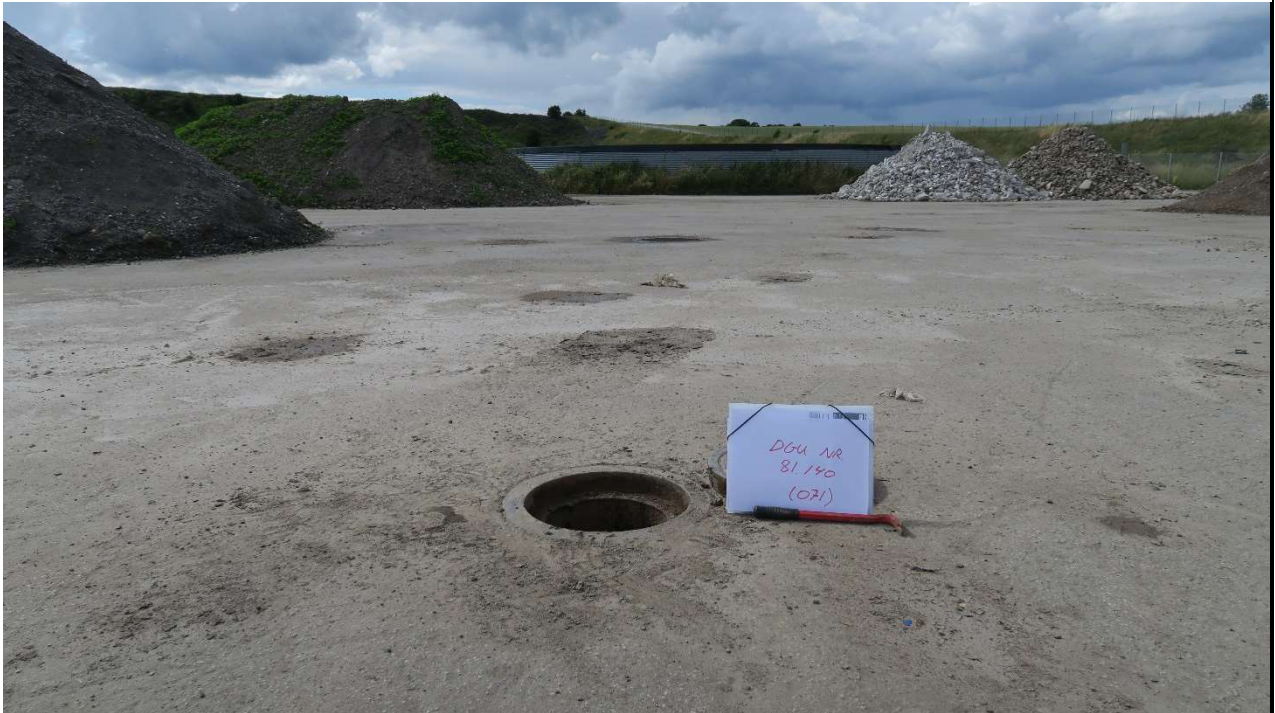
Foto 53: Boring DGU Nr. 81.140 (O71) er placeret i terræn under Ø40 støbejernsdæksel, ca. midt på pladsen. Afstand fra dæksel til nordlig hegn er ca. 42 meter, og afstand fra opsamlingsbeholder til dæksel er ca. 36 meter.

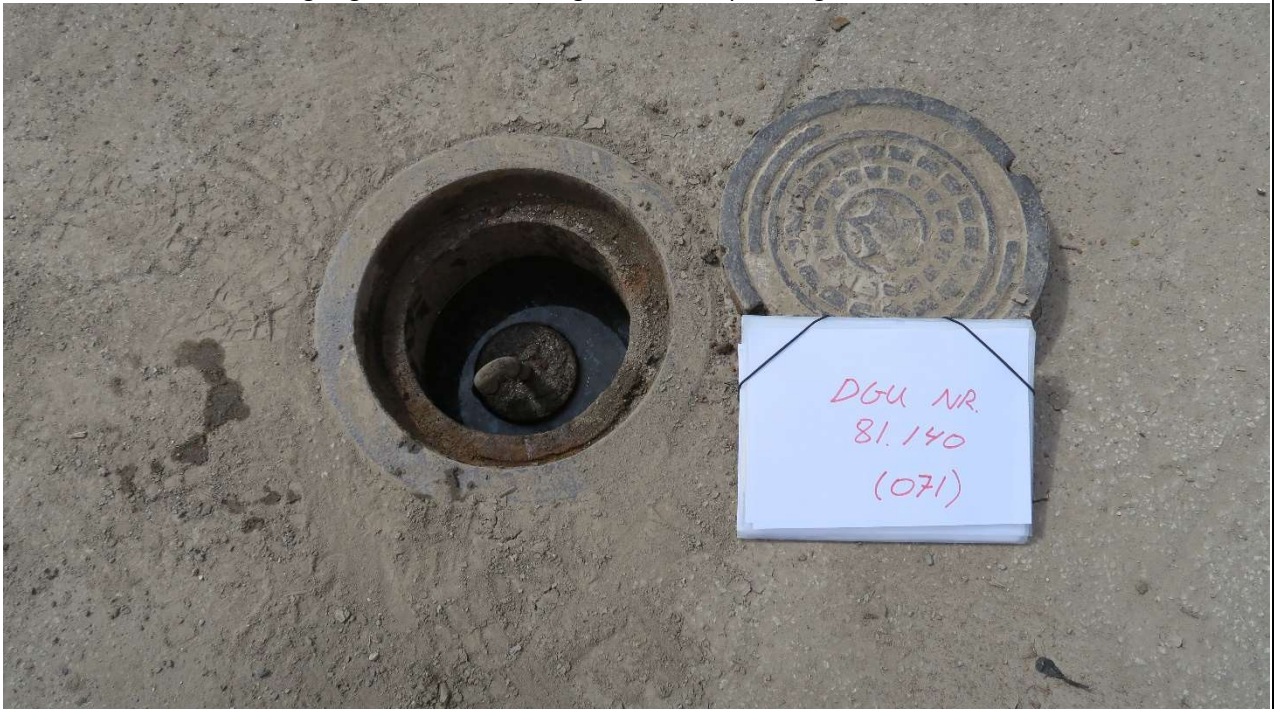
Foto 54: Boring DGU Nr. 81.140 (O71) er udført i Ø125 filterrør, lukket med aftagelig top med rør. BEMÆRK værktøj nødvendigt for at løfte dæksel.
